# Sala de Situação — AGERH/ANA

## Boletim de Acompanhamento Hidrológico

Quarta-feira, 15 de julho de 2026

### Rio São Mateus – Estação Boca da Vala (55960000)

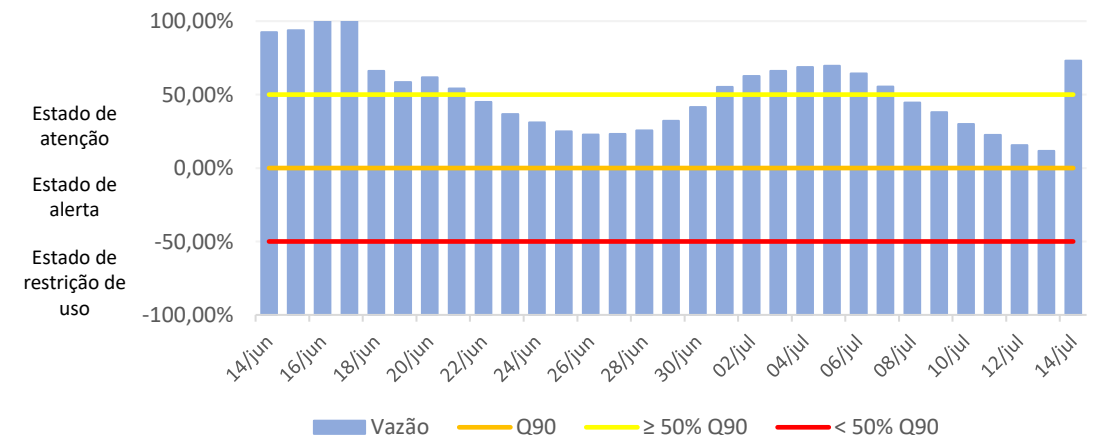
### Evolução da Criticidade Hídrica nos últimos 30 dias<sup>4</sup>

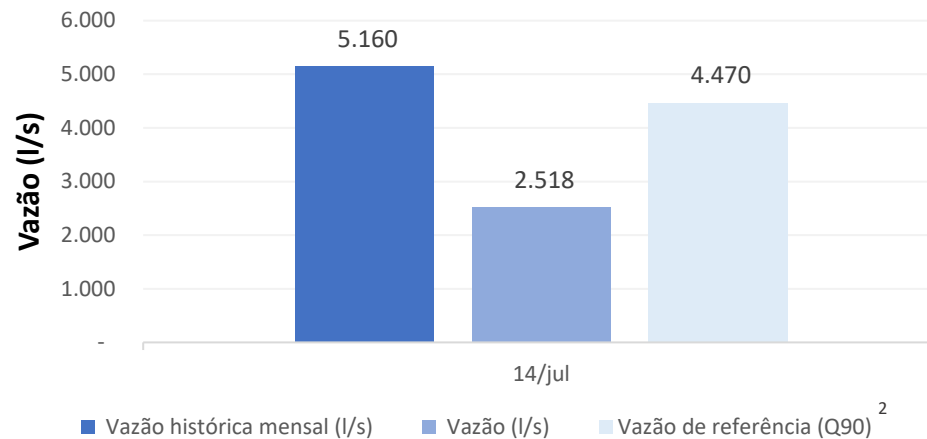
Vazão recente<sup>1</sup>

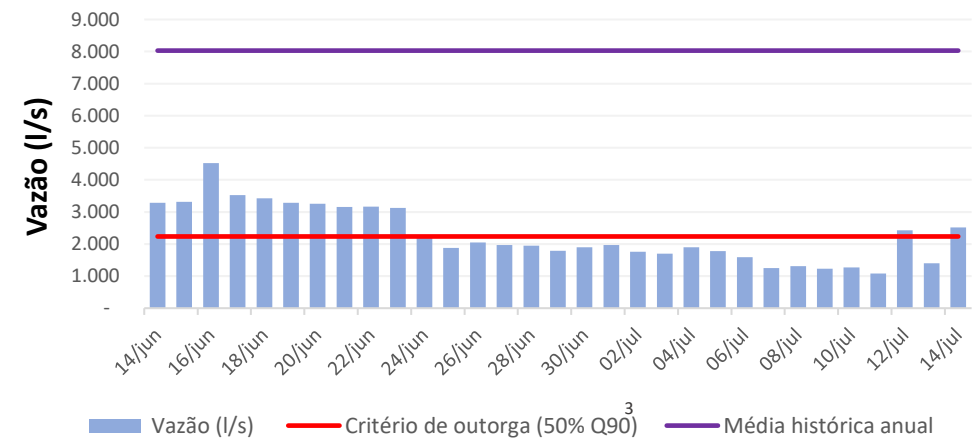
Histórico de Vazão nos últimos 30 dias

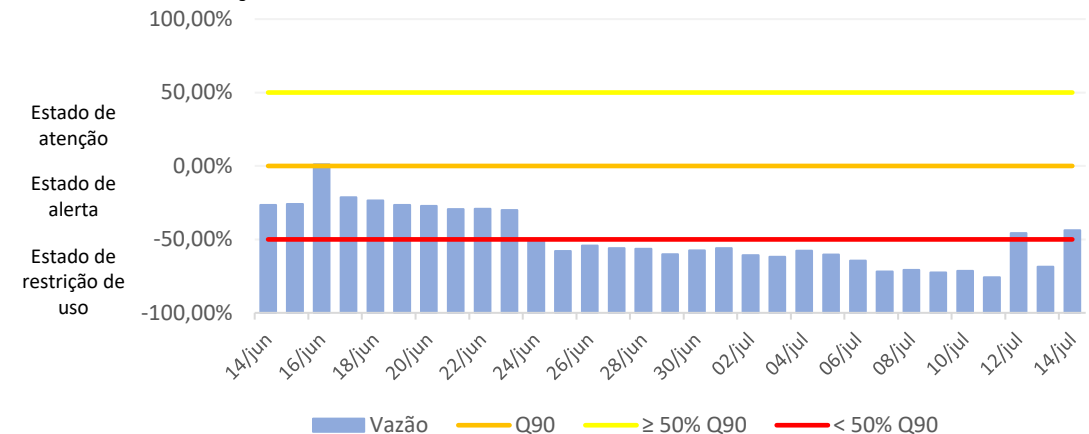
Evolução da Criticidade Hídrica nos últimos 30 dias<sup>4</sup>

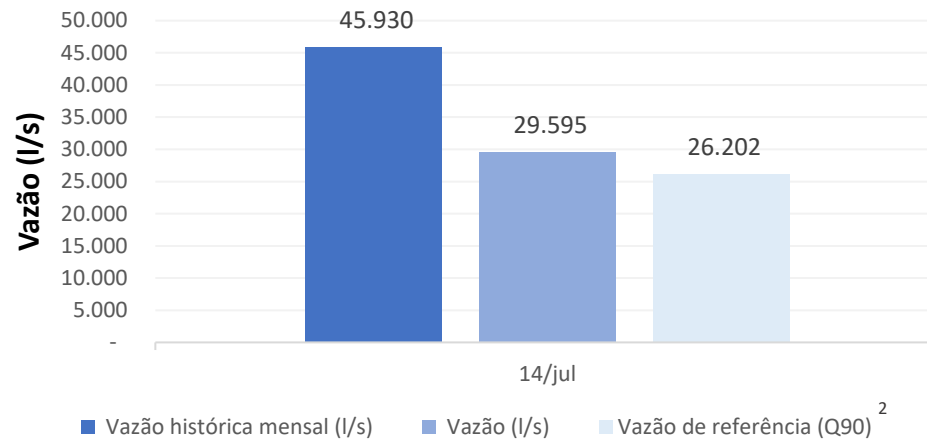
Vazão recente<sup>1</sup>

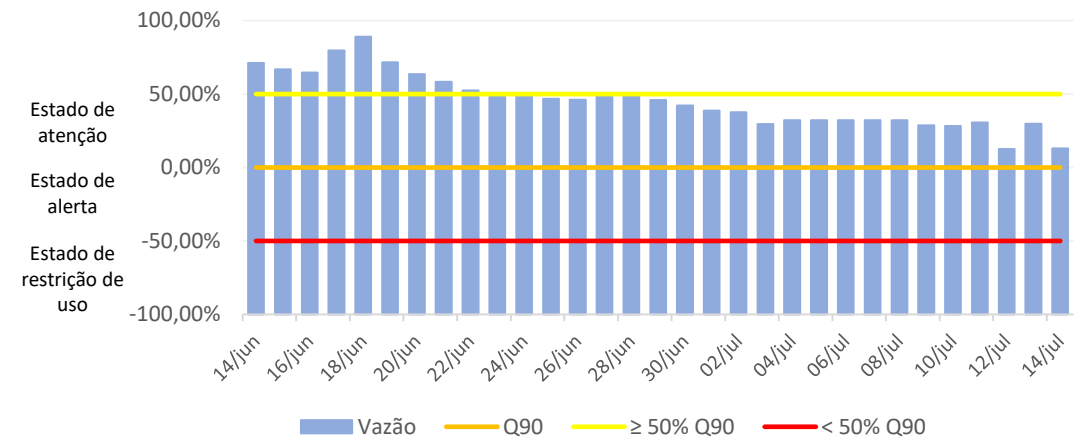
Evolução da Criticidade Hídrica nos últimos 30 dias<sup>4</sup>

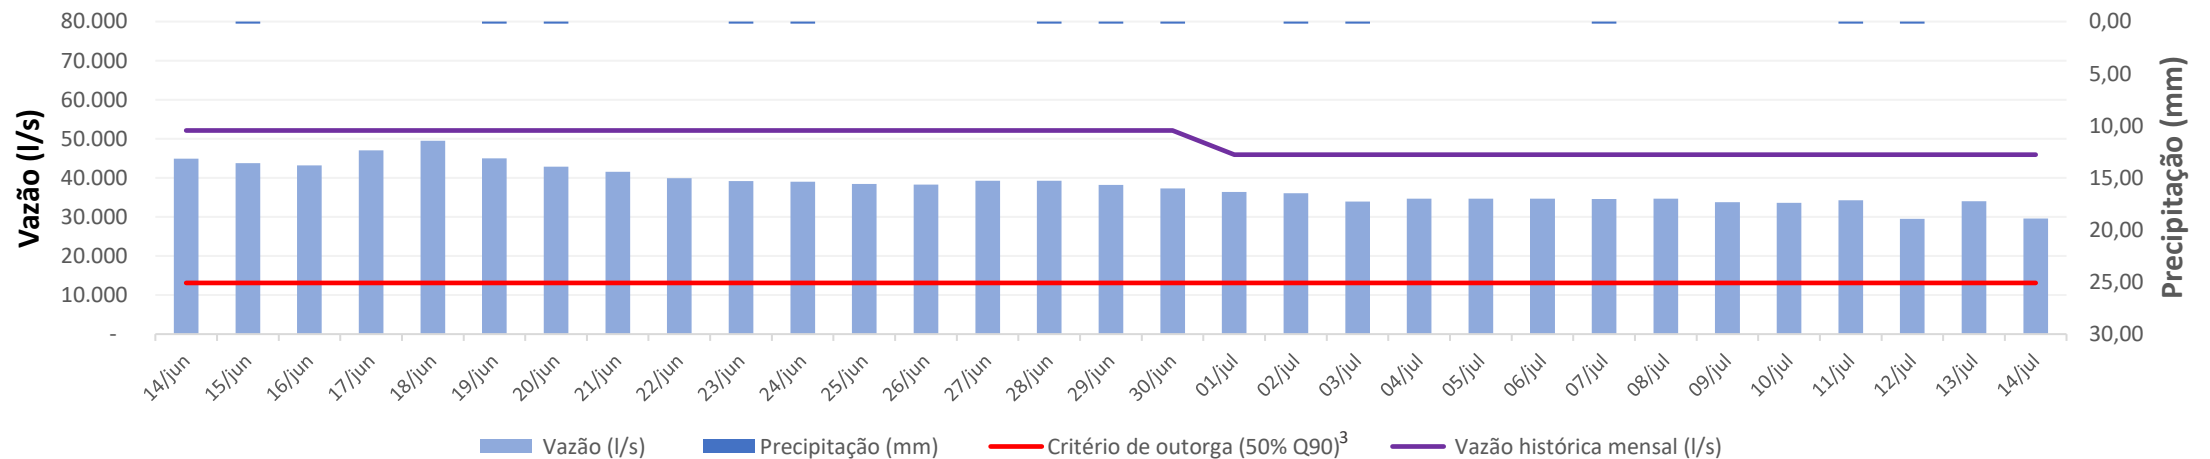
Histórico de vazão e precipitação nos últimos 30 dias
