# Sala de Situação — AGERH/ANA

## Boletim de Acompanhamento Hidrológico

Terça-feira, 16 de junho de 2026

### Rio São Mateus – Estação Boca da Vala (55960000)

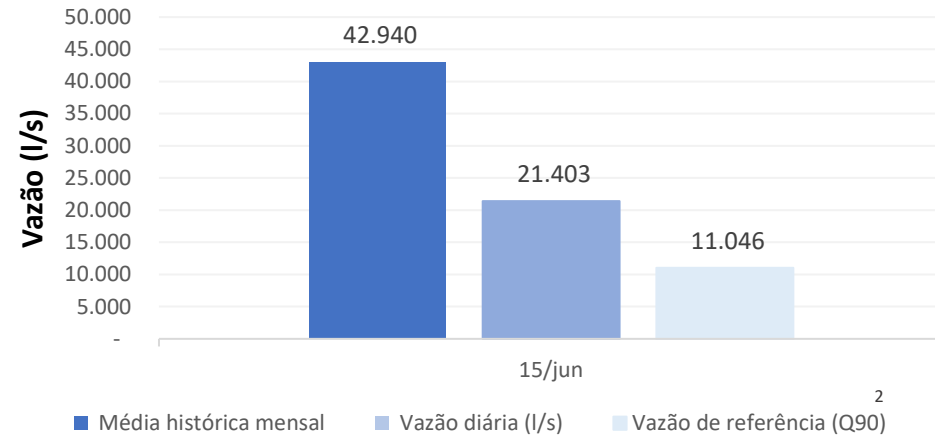
Vazão recente<sup>1</sup>

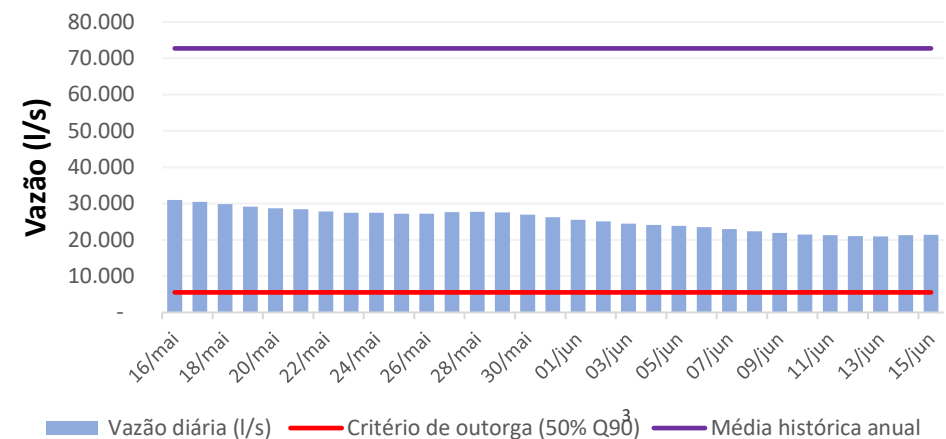
Histórico de Vazão nos últimos 30 dias

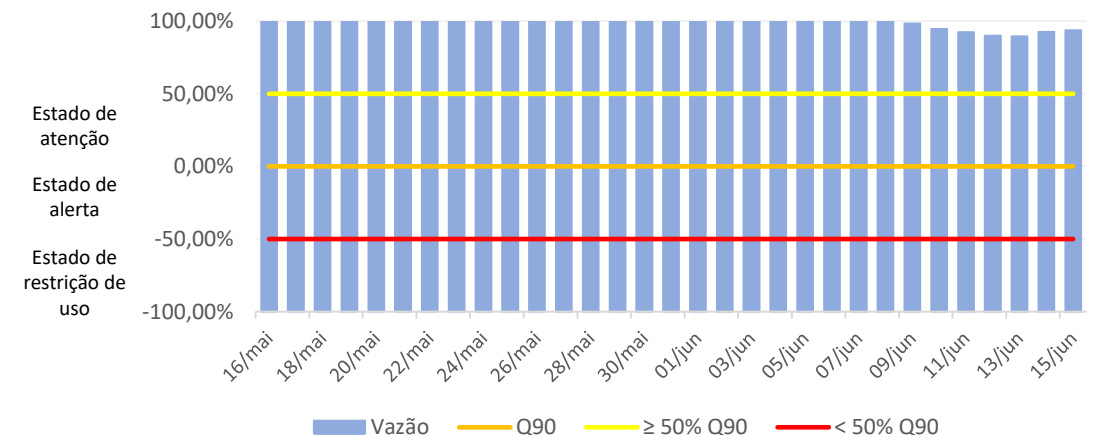
Evolução da Criticidade Hídrica nos últimos 30 dias<sup>4</sup>

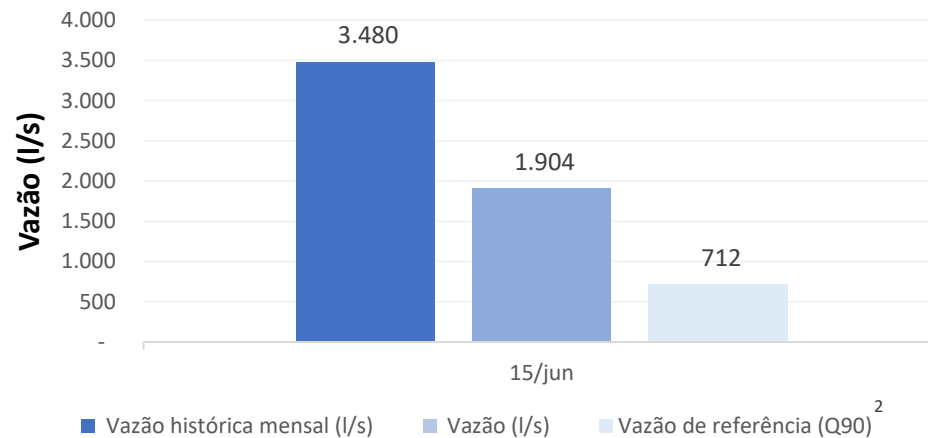
Vazão recente<sup>1</sup>

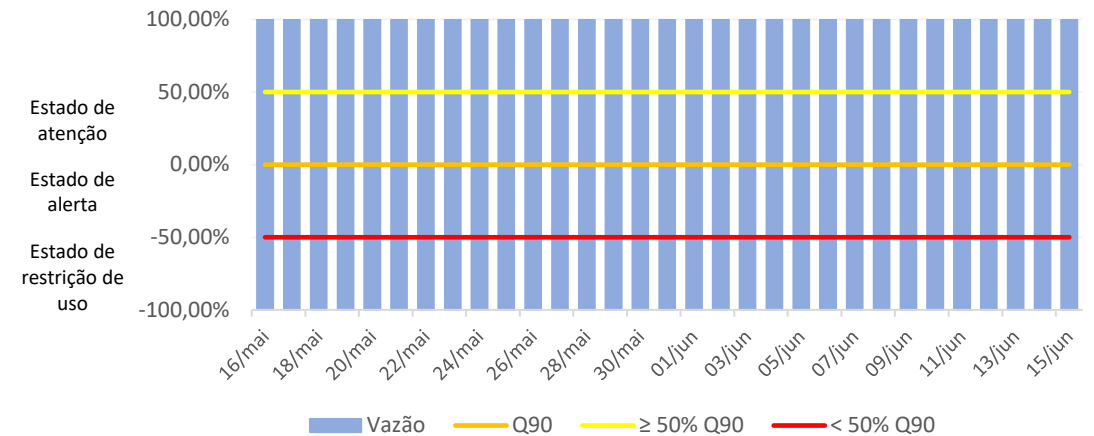
Evolução da Criticidade Hídrica nos últimos 30 dias<sup>4</sup>

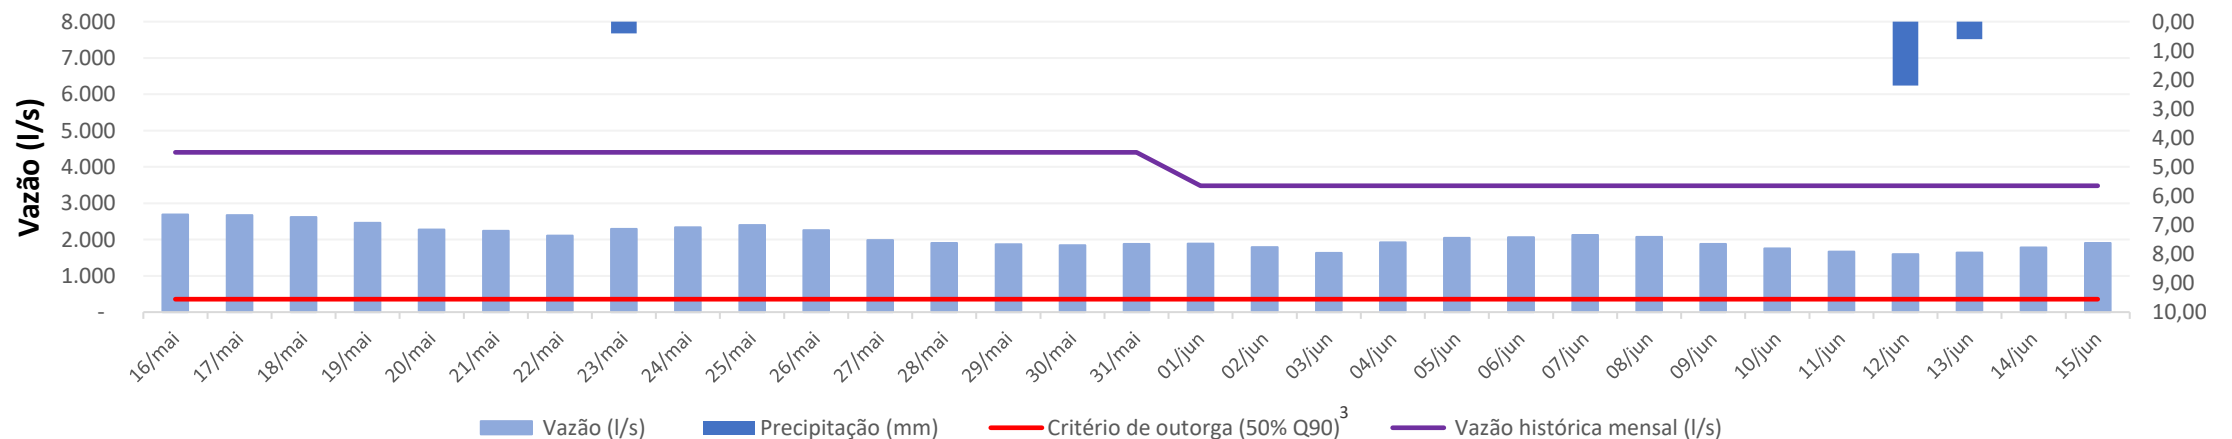
Histórico de vazão e precipitação nos últimos 30 dias

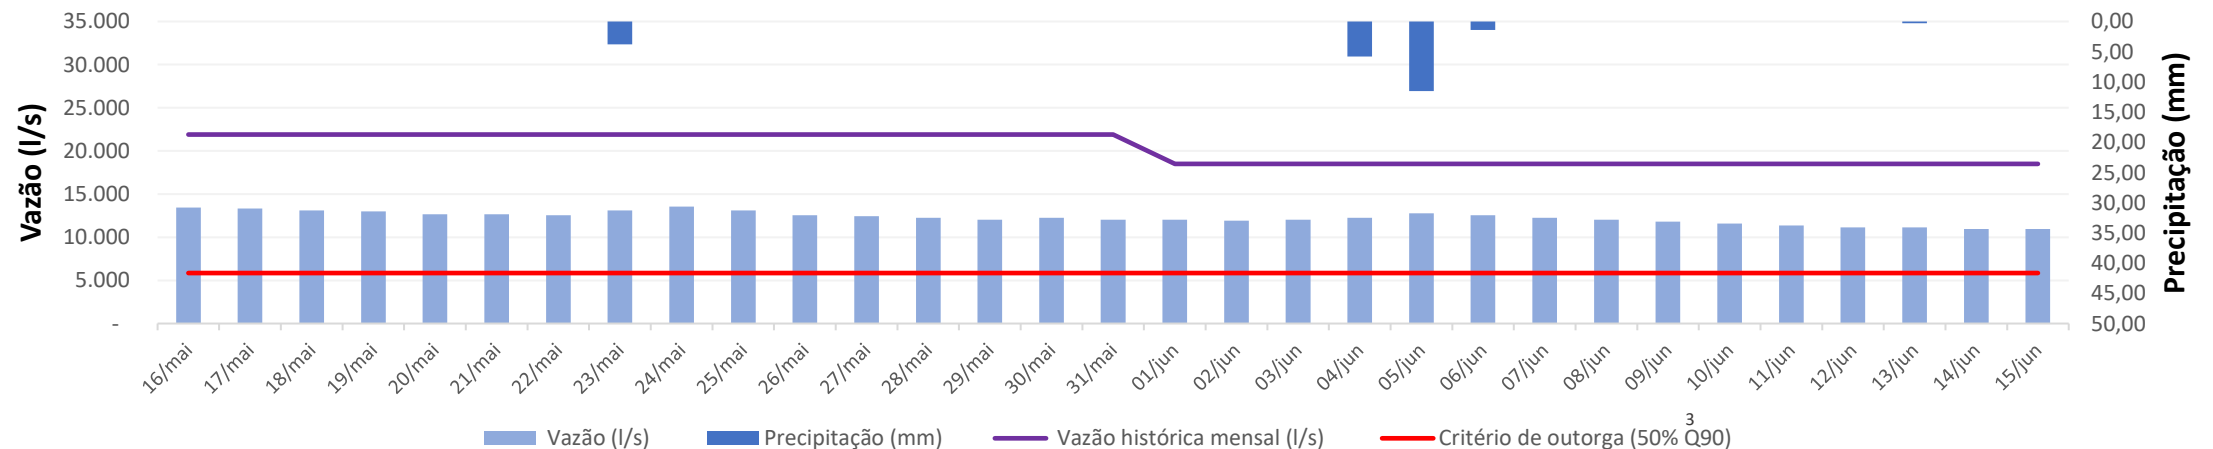
### Histórico de vazão e precipitação nos últimos 30 dias

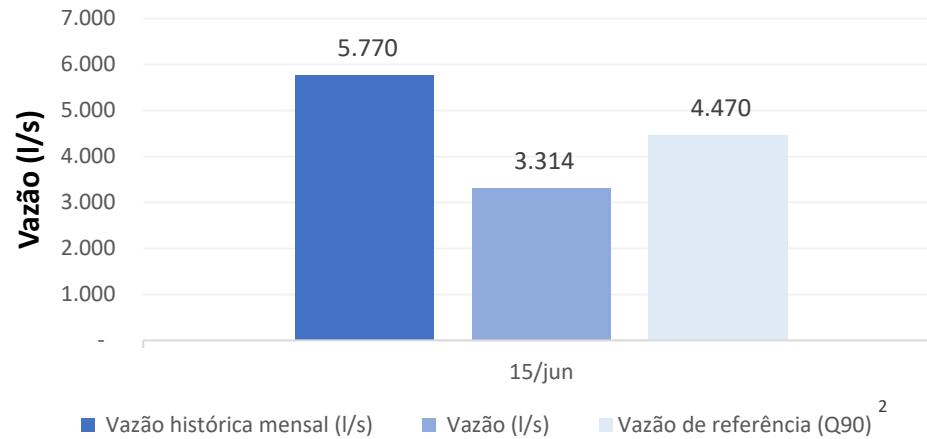
Vazão recente<sup>1</sup>

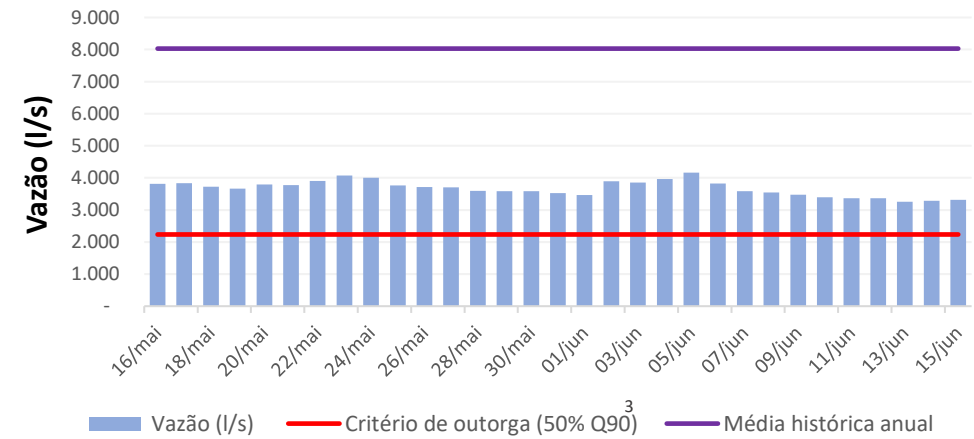
Histórico de Vazão nos últimos 30 dias

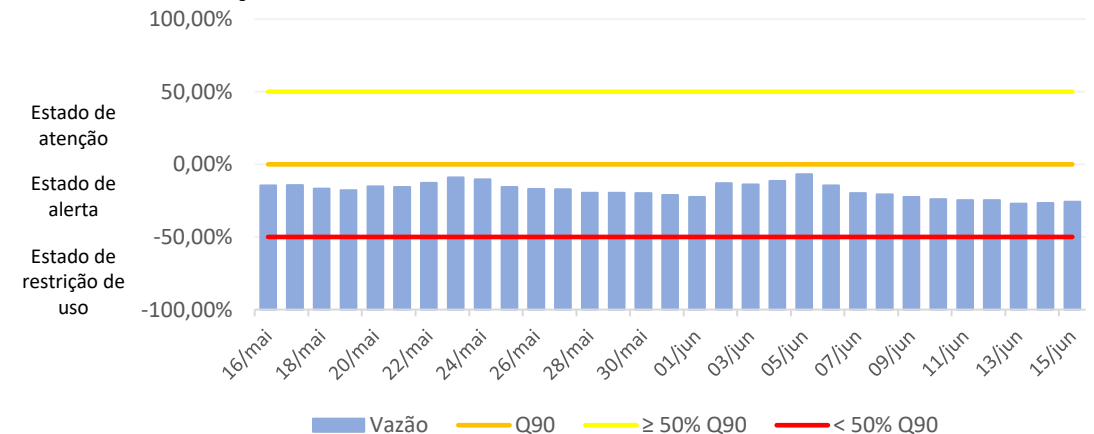
Evolução da Criticidade Hídrica nos últimos 30 dias<sup>4</sup>

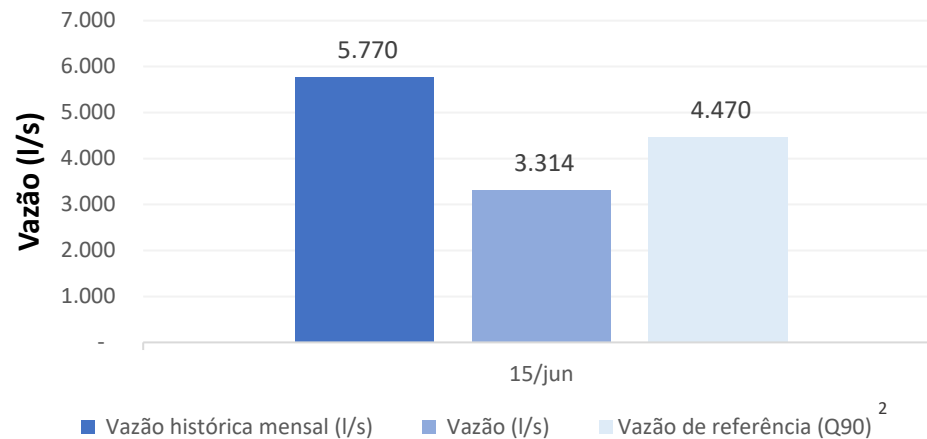
Vazão recente<sup>1</sup>

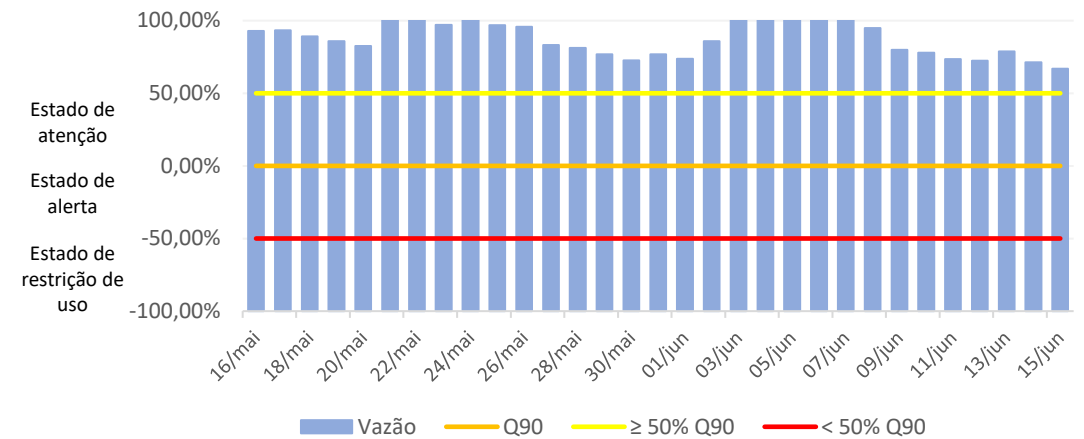
Evolução da Criticidade Hídrica nos últimos 30 dias<sup>4</sup>

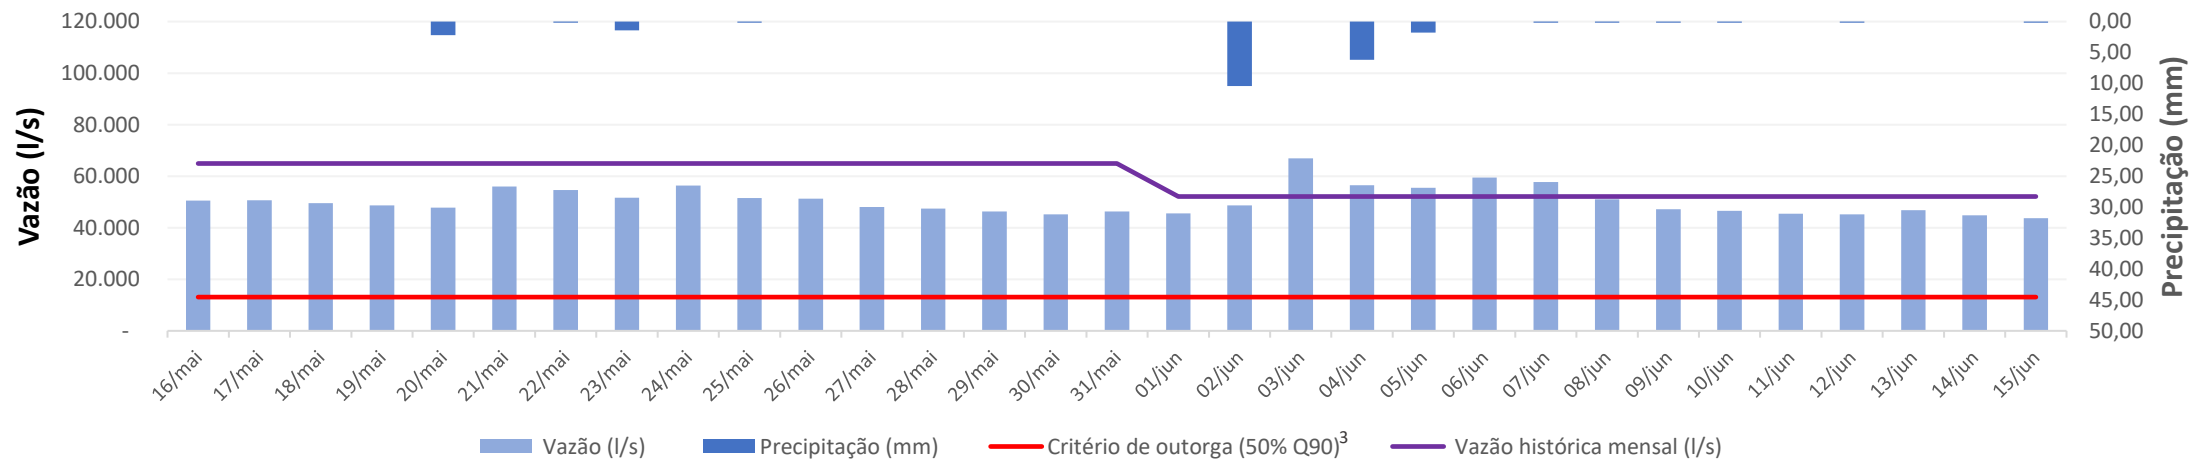
Histórico de vazão e precipitação nos últimos 30 dias
