# Sala de Situação — AGERH/ANA

## Boletim de Acompanhamento Hidrológico

Quarta-feira, 17 de junho de 2026

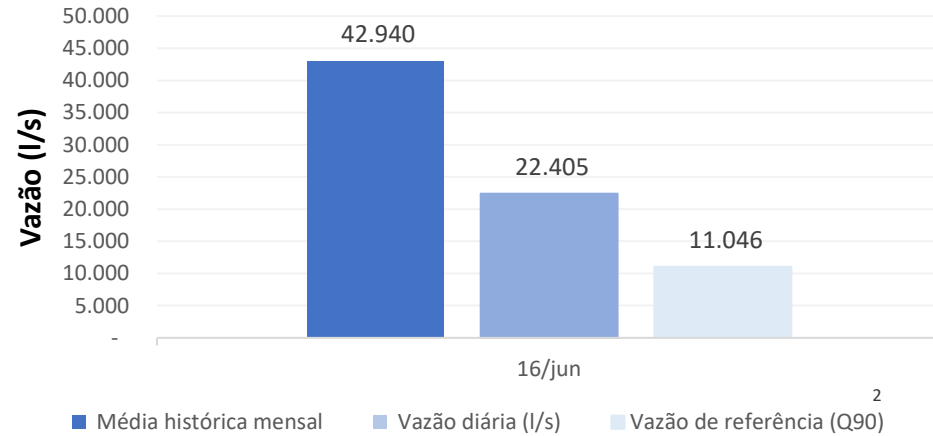
Vazão recente<sup>1</sup>

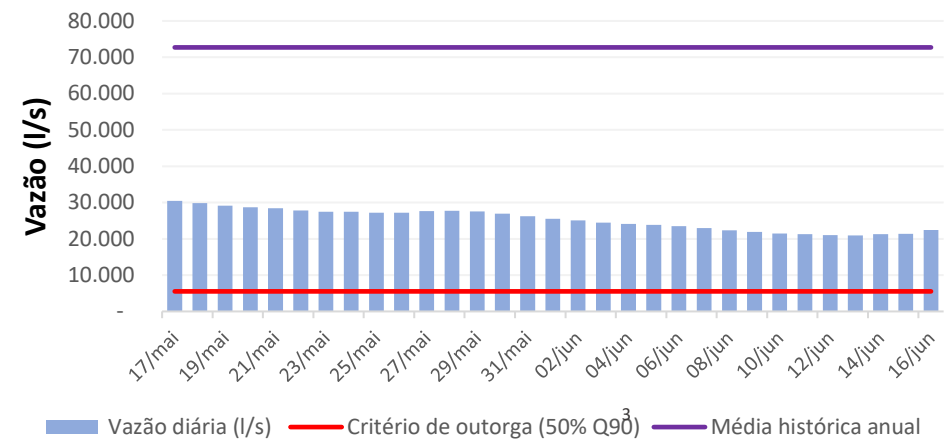
Histórico de Vazão nos últimos 30 dias

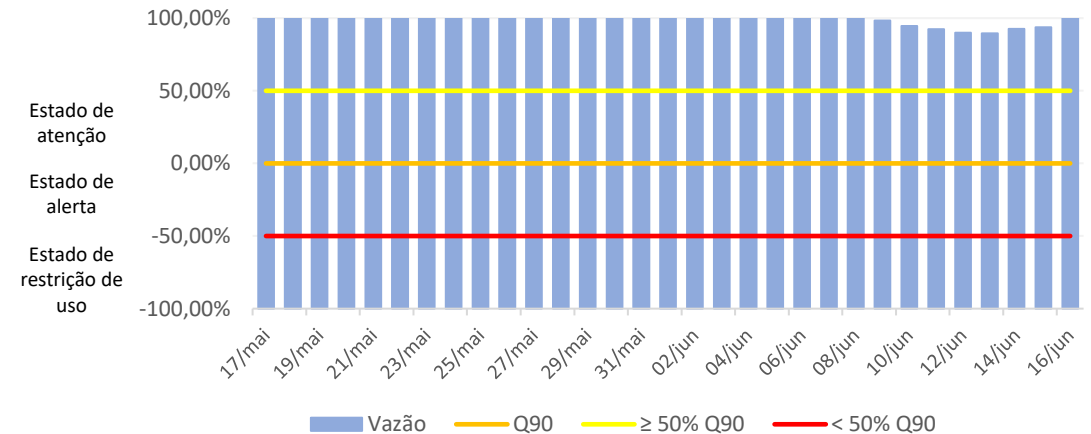
Evolução da Criticidade Hídrica nos últimos 30 dias<sup>4</sup>

1. Vazão no rio na data imediatamente anterior a publicação do boletim.
2. Utilizado o  $Q_{90}$  como vazão de referência, conforme Instrução Normativa Agerh nº 007/2020, art. 11.
3. Critério de outorga, conforme Instrução Normativa Agerh nº 007/2020, art. 12, inciso II.
4. O índice de criticidade hídrica é uma razão entre as vazões observada e de referência ( $Q_{90}$ ).
5. As médias de longa duração correspondem à média aritmética das vazões naturais médias verificadas durante a série histórica de observações.
6. Não estão disponíveis dados de precipitação para as estações Fazenda Jucuruaba e Fazenda Santa Rosa.

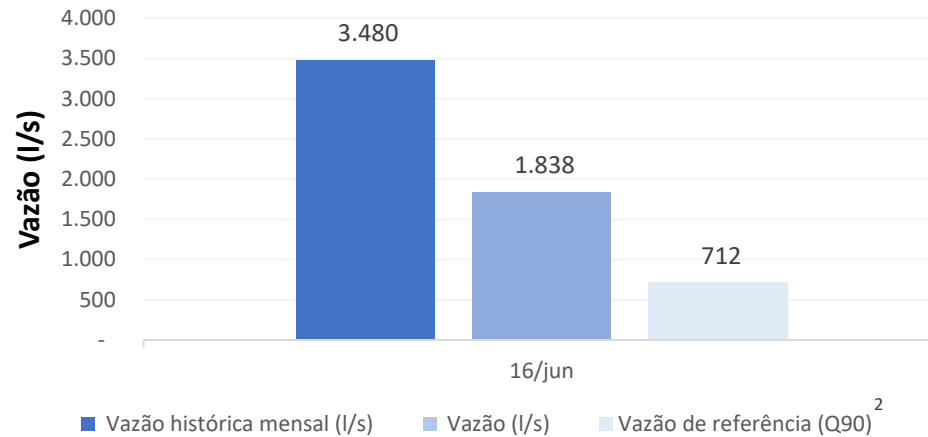
Vazão recente<sup>1</sup>

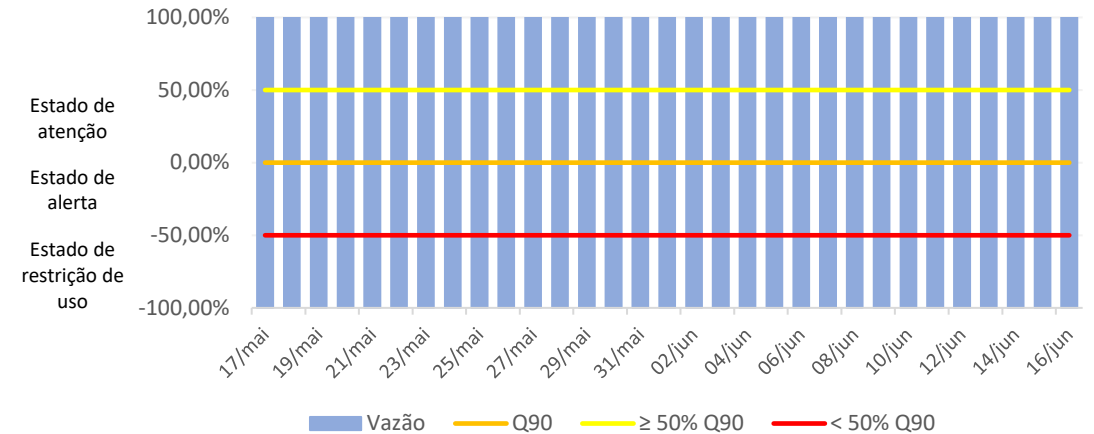
Evolução da Criticidade Hídrica nos últimos 30 dias<sup>4</sup>

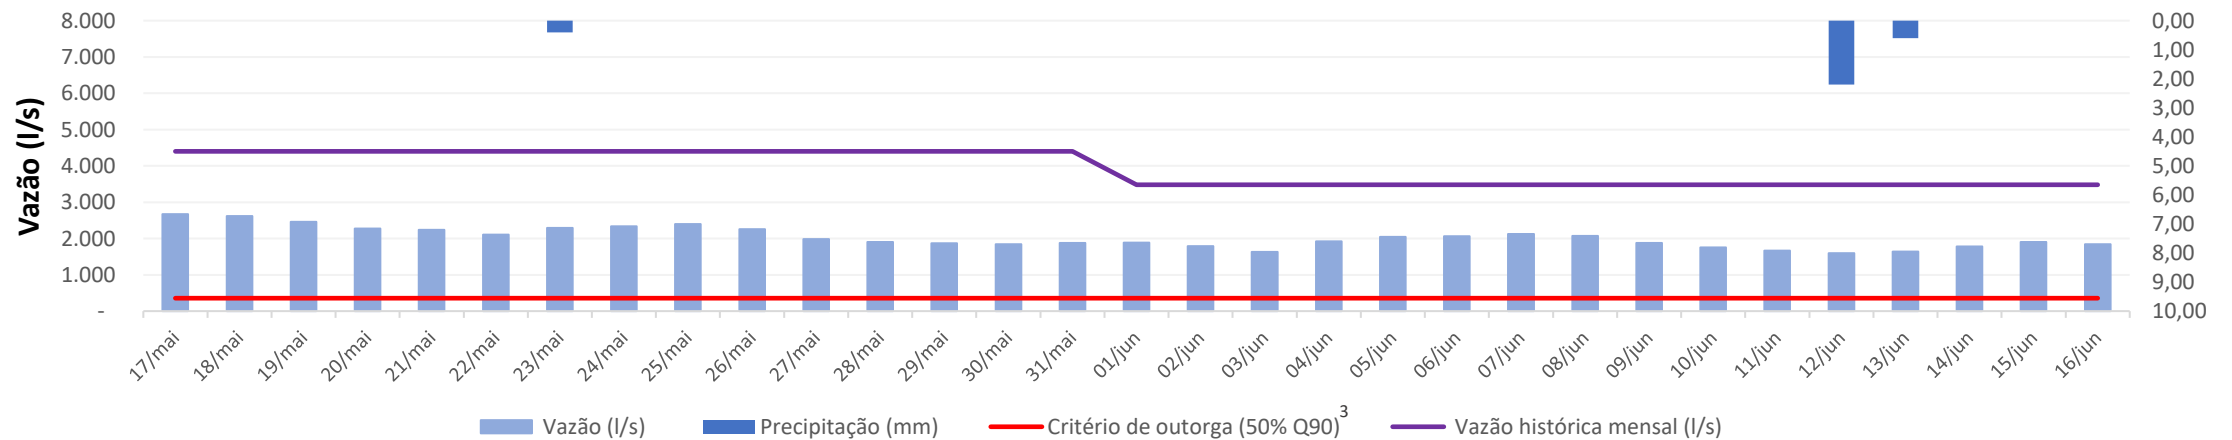
Histórico de vazão e precipitação nos últimos 30 dias

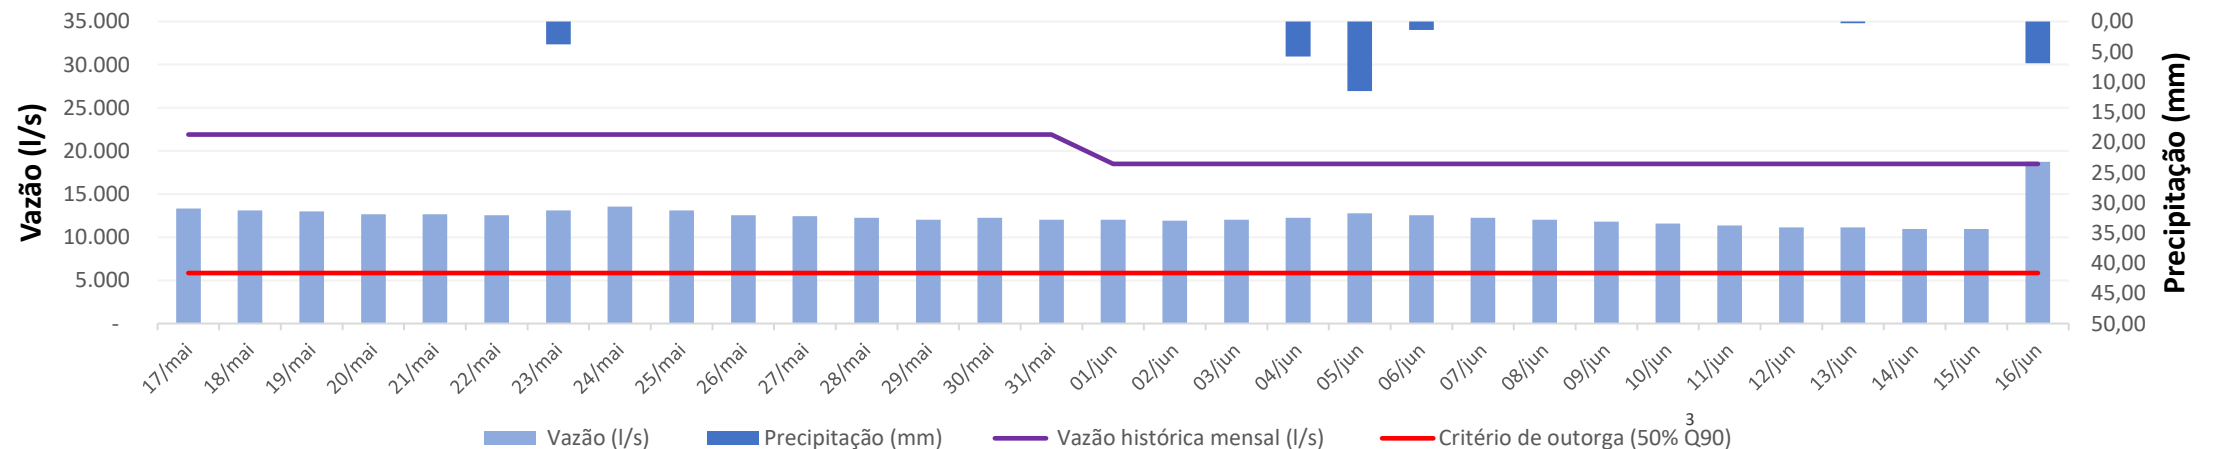
### Histórico de vazão e precipitação nos últimos 30 dias

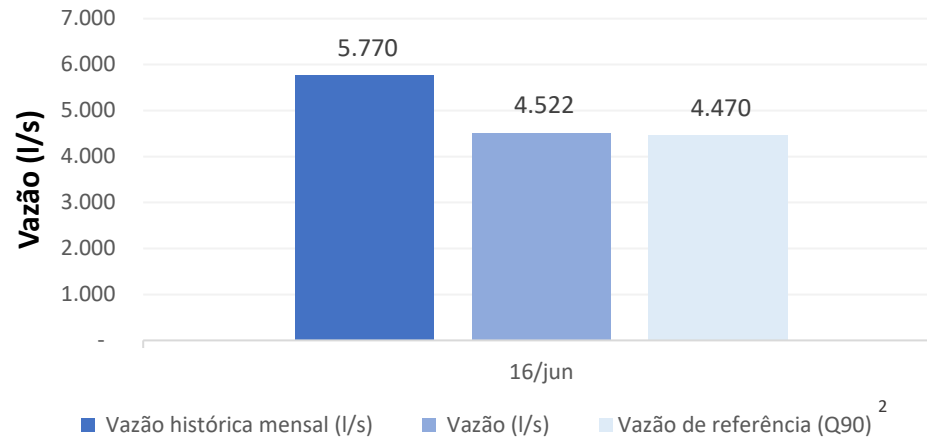
Vazão recente<sup>1</sup>

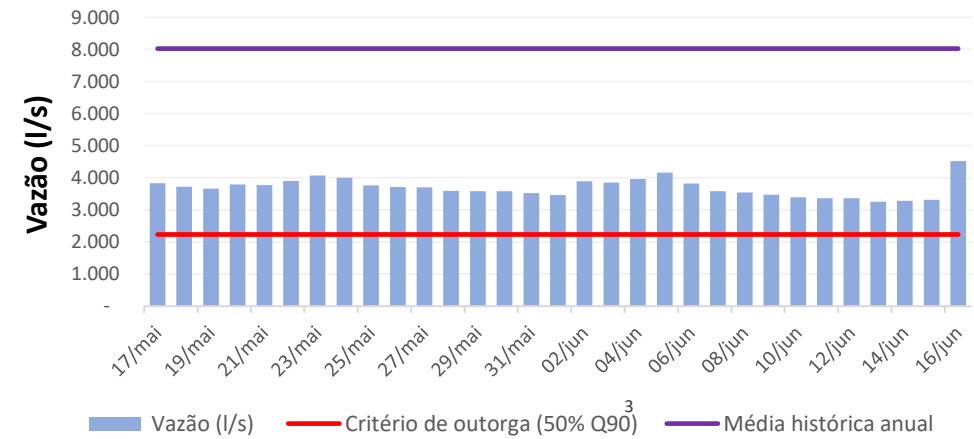
Histórico de Vazão nos últimos 30 dias

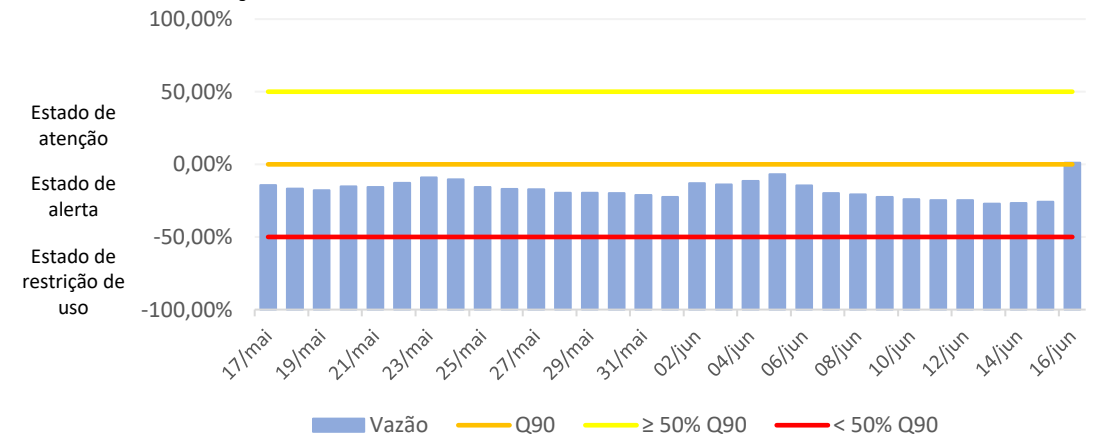
Evolução da Criticidade Hídrica nos últimos 30 dias<sup>4</sup>

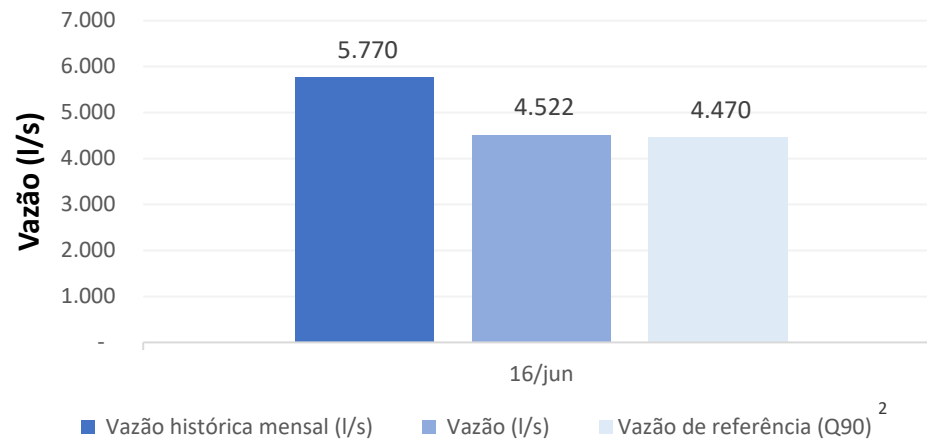
Vazão recente<sup>1</sup>

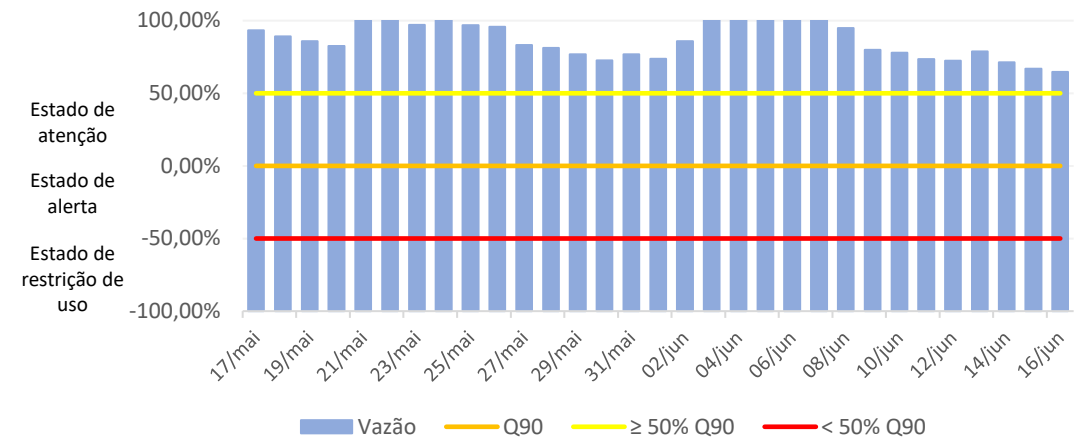
Evolução da Criticidade Hídrica nos últimos 30 dias<sup>4</sup>

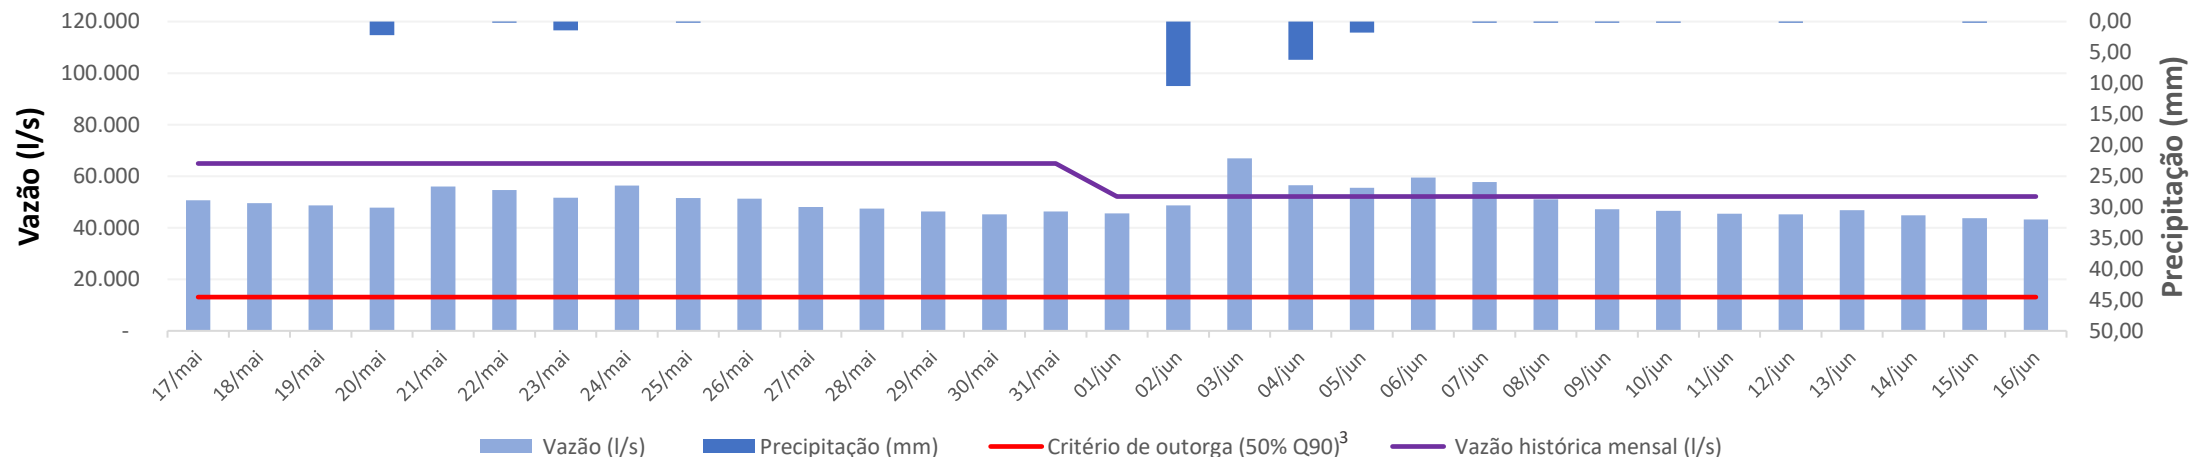
Histórico de vazão e precipitação nos últimos 30 dias
