# Sala de Situação — AGERH/ANA

## Boletim de Acompanhamento Hidrológico

Sexta-feira, 17 de julho de 2026

### Rio São Mateus – Estação Boca da Vala (55960000)

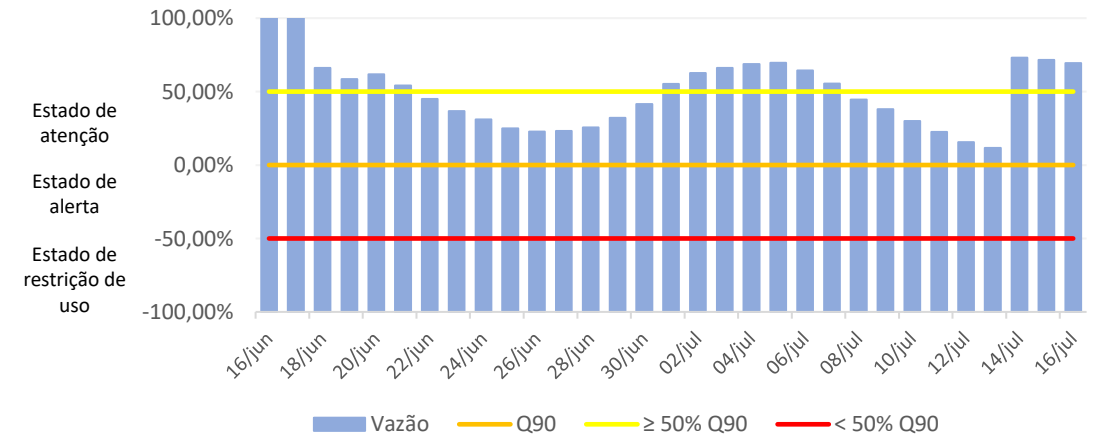
#### Evolução da Criticidade Hídrica nos últimos 30 dias<sup>4</sup>

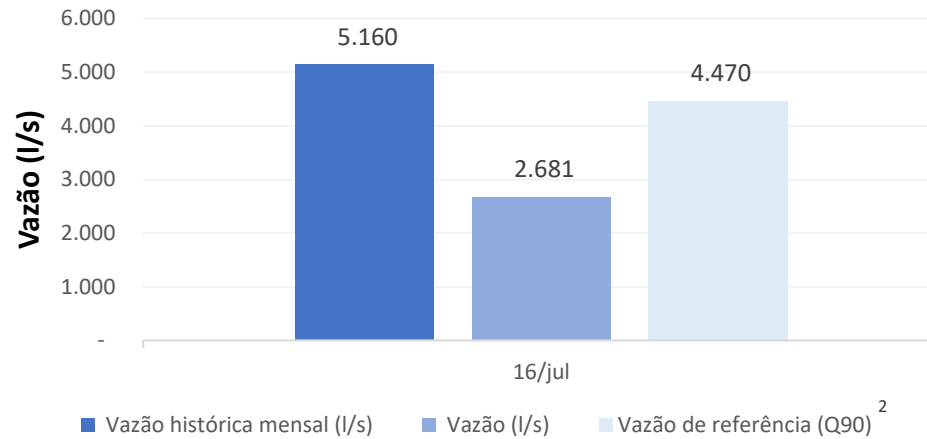
Vazão recente<sup>1</sup>

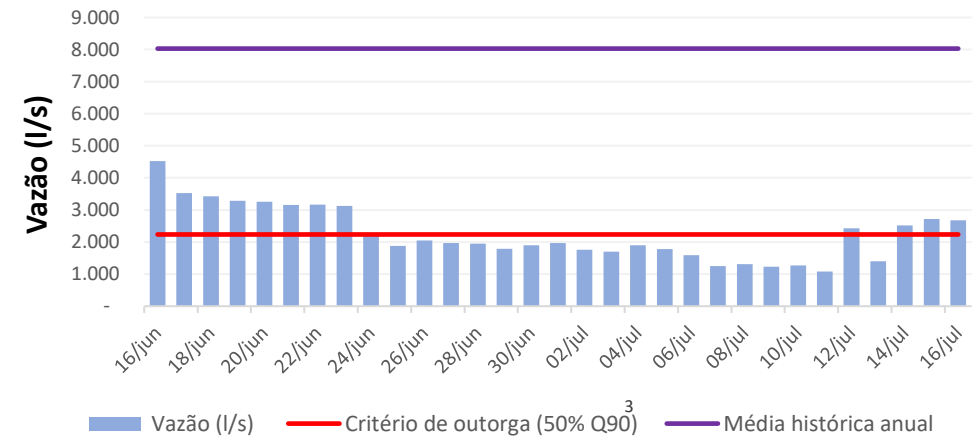
Histórico de Vazão nos últimos 30 dias

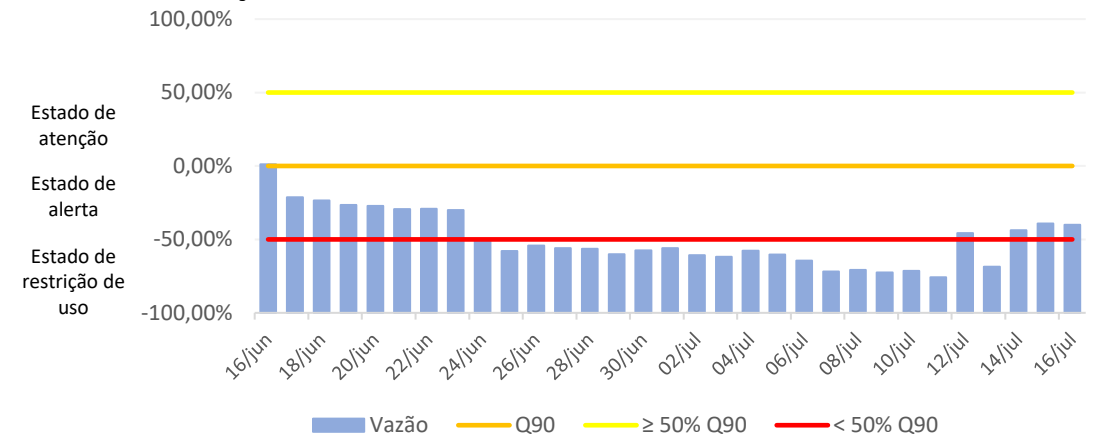
Evolução da Criticidade Hídrica nos últimos 30 dias<sup>4</sup>

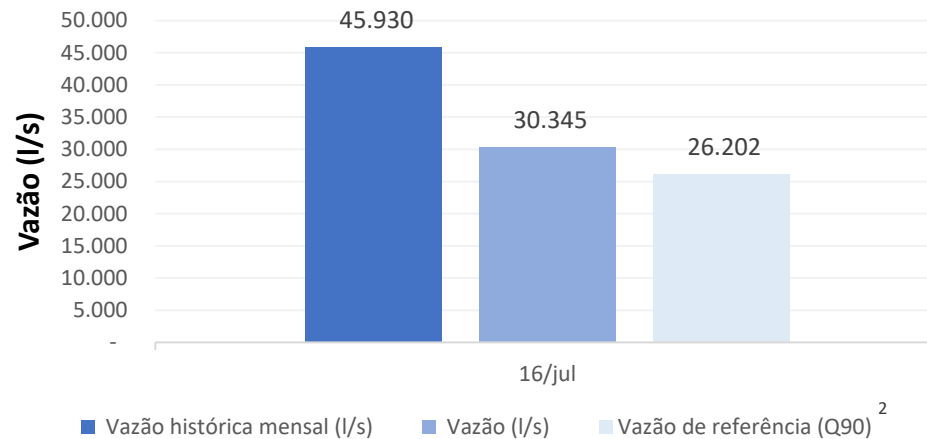
Vazão recente<sup>1</sup>

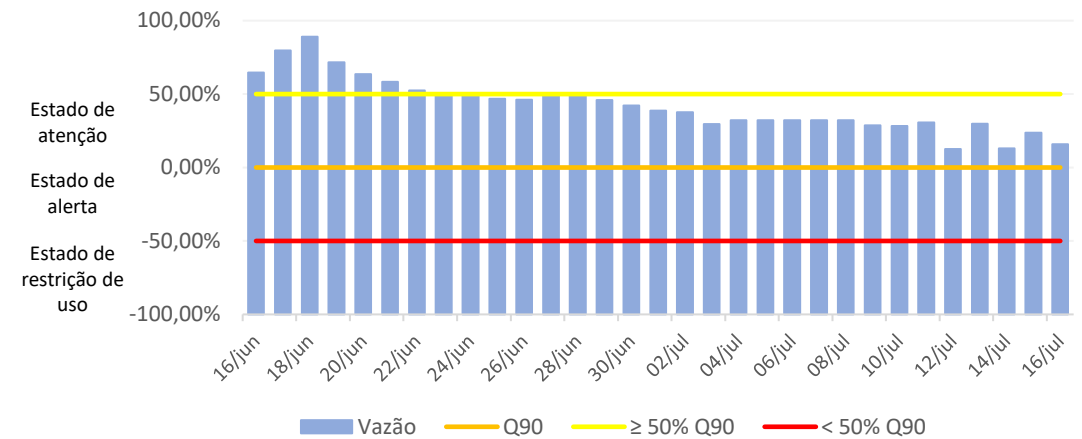
Evolução da Criticidade Hídrica nos últimos 30 dias<sup>4</sup>

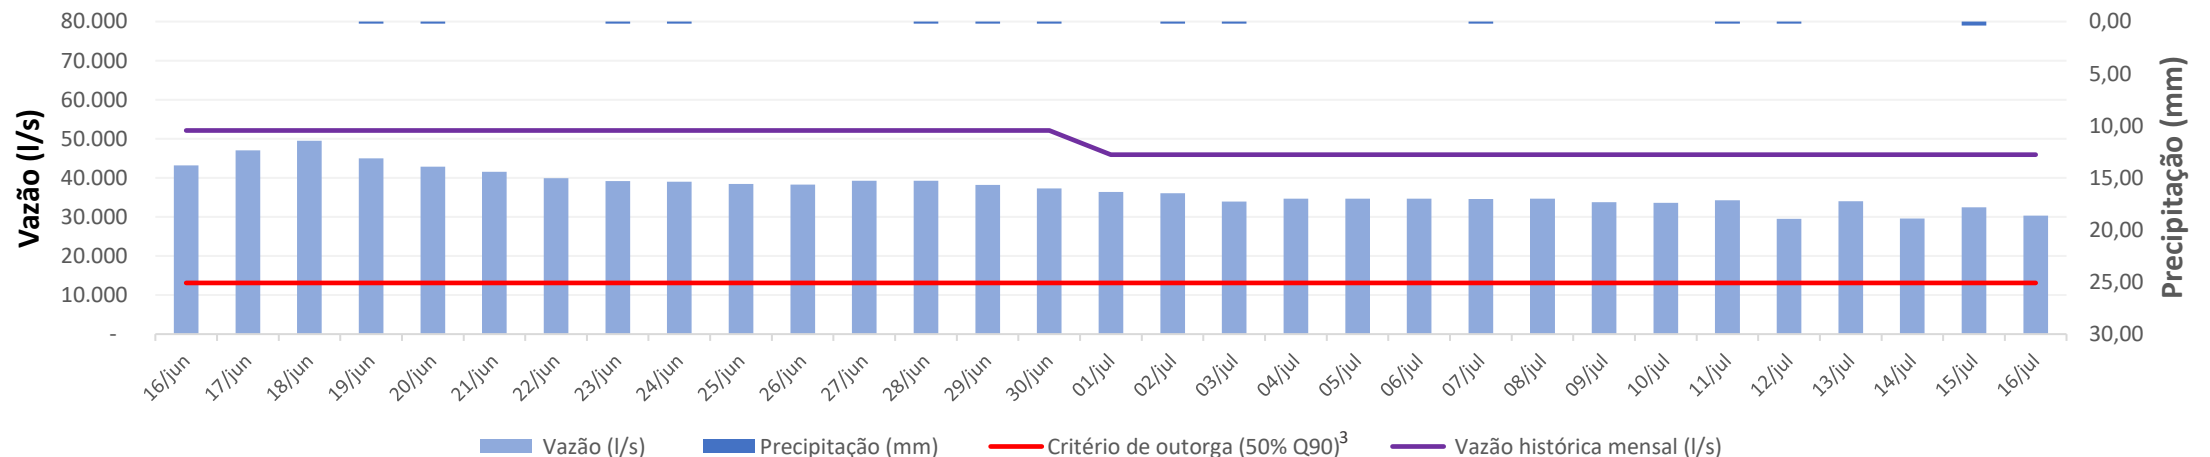
Histórico de vazão e precipitação nos últimos 30 dias
