Boletim de Acompanhamento Hidrológico

Sala de Situação – AGERH/ANA

Quarta-feira, 20 de maio de 2026

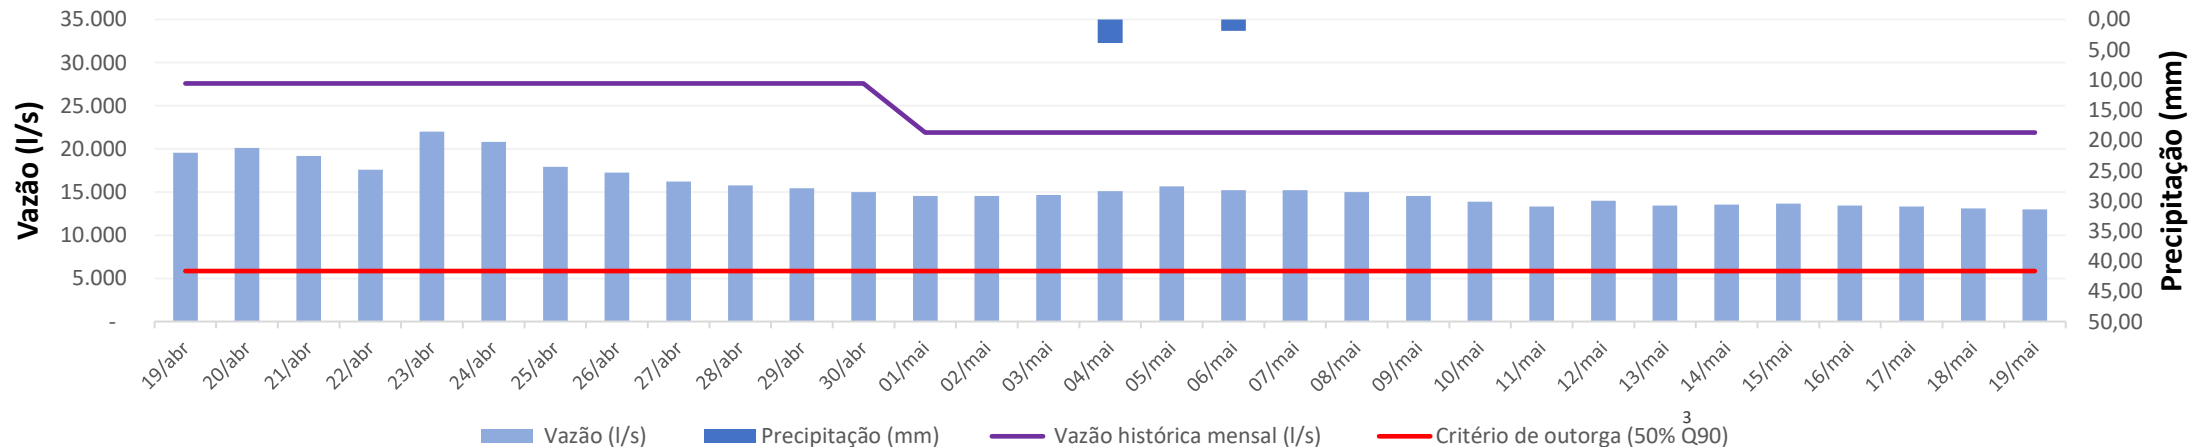
Histórico de vazão e precipitação nos últimos 30 dias

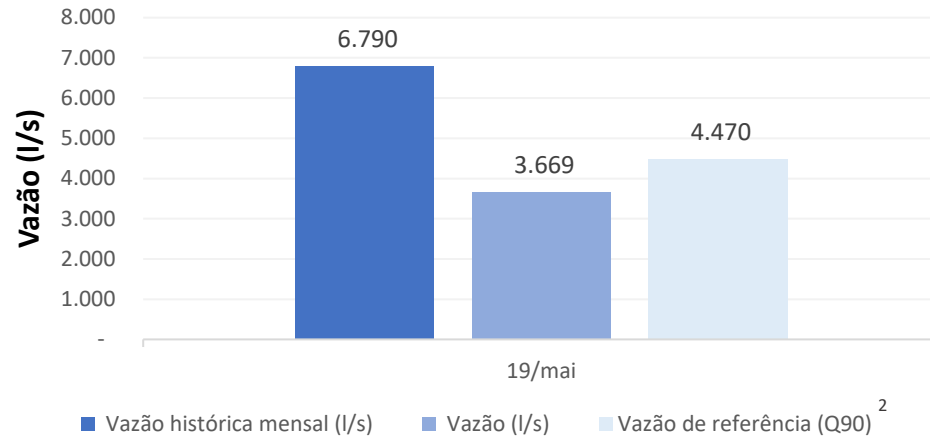
Vazão recente¹

1. Vazão no rio na data imediatamente anterior a publicação do boletim.
2. Utilizado o Q_{90} como vazão de referência, conforme Instrução Normativa Agerh nº 007/2020, art. 11.
3. Critério de outorga, conforme Instrução Normativa Agerh nº 007/2020, art. 12, inciso II.
4. O índice de criticidade hídrica é uma razão entre as vazões observada e de referência (Q_{90}).
5. As médias de longa duração correspondem à média aritmética das vazões naturais médias verificadas durante a série histórica de observações.
6. Não estão disponíveis dados de precipitação para as estações Fazenda Jucuruaba e Fazenda Santa Rosa.

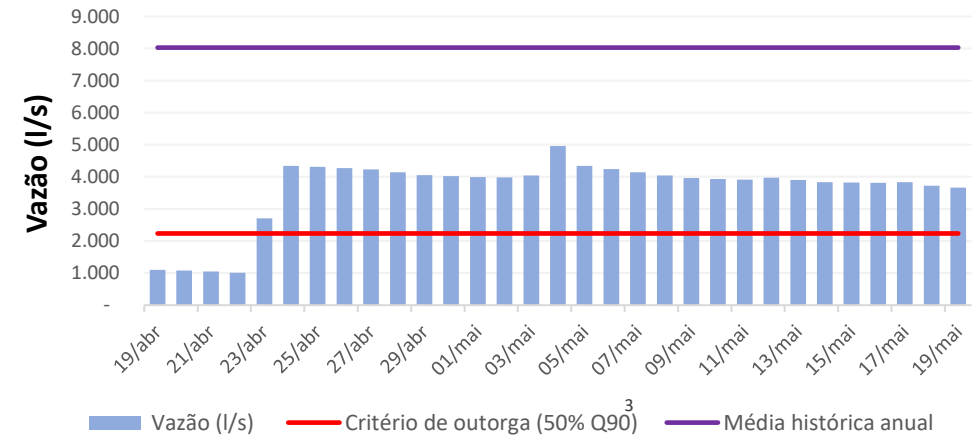
Histórico de Vazão nos últimos 30 dias

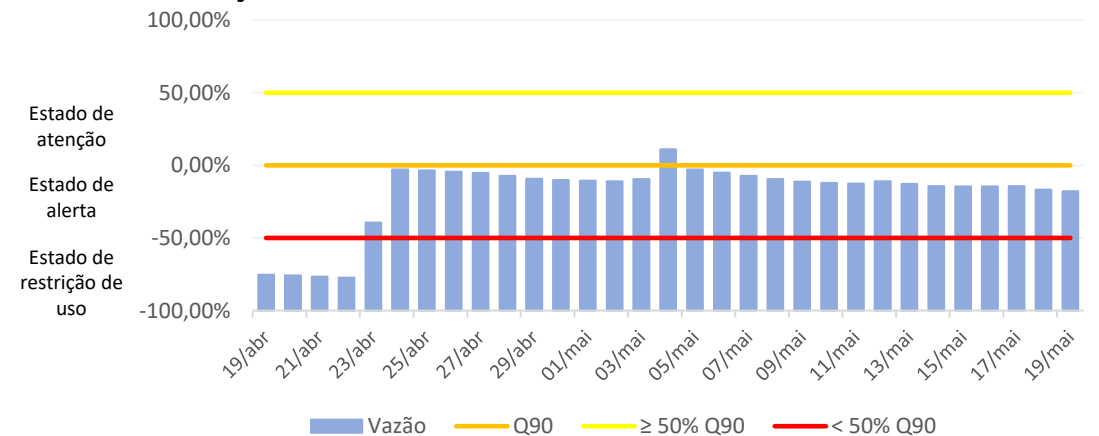
Evolução da Criticidade Hídrica nos últimos 30 dias⁴

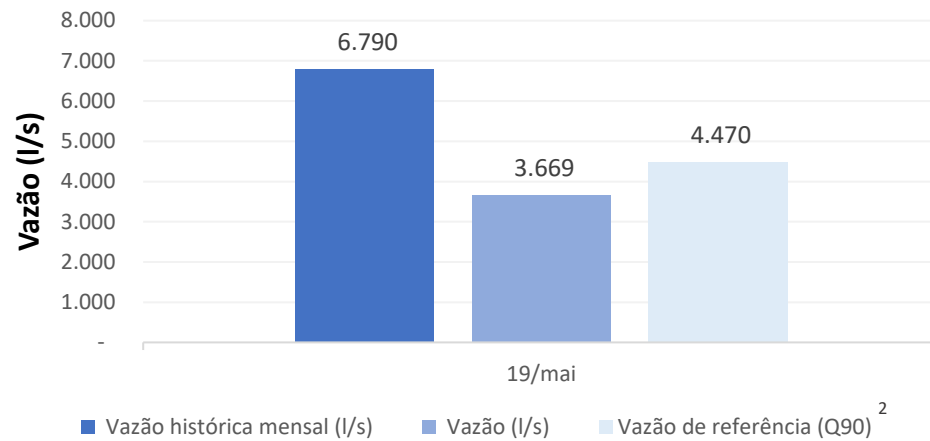
Vazão recente¹

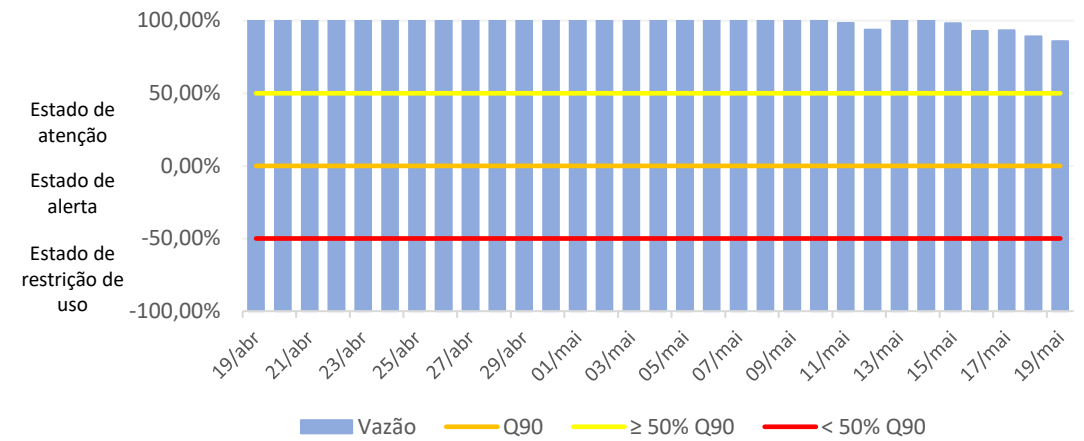
Evolução da Criticidade Hídrica nos últimos 30 dias⁴

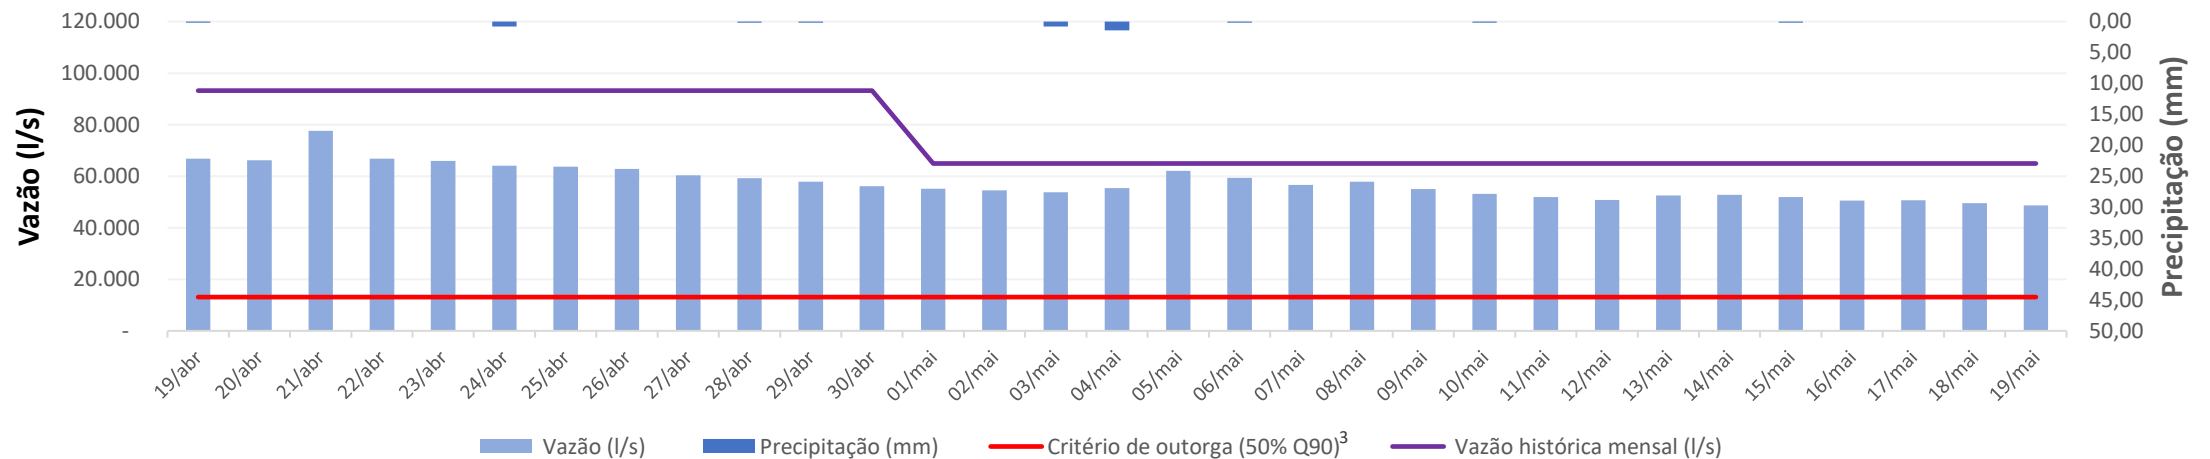
Histórico de vazão e precipitação nos últimos 30 dias
