# Sala de Situação — AGERH/ANA

## Boletim de Acompanhamento Hidrológico

Terça-feira, 21 de julho de 2026

### Rio São Mateus – Estação Boca da Vala (55960000)

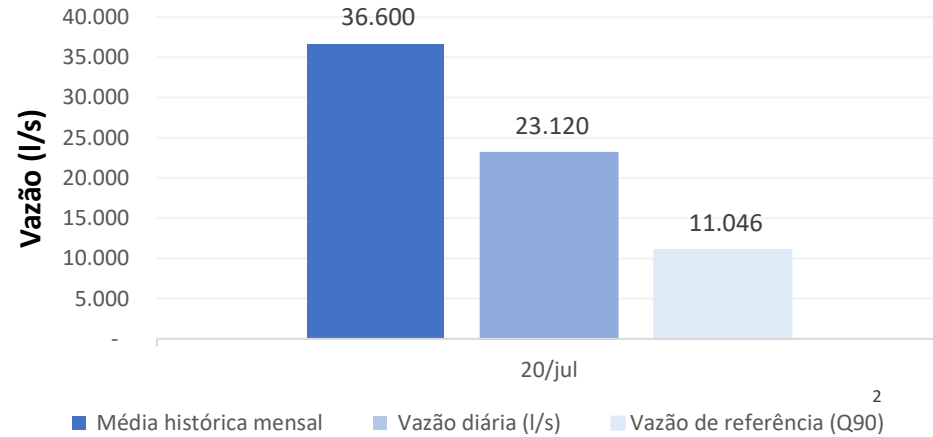
Vazão recente<sup>1</sup>

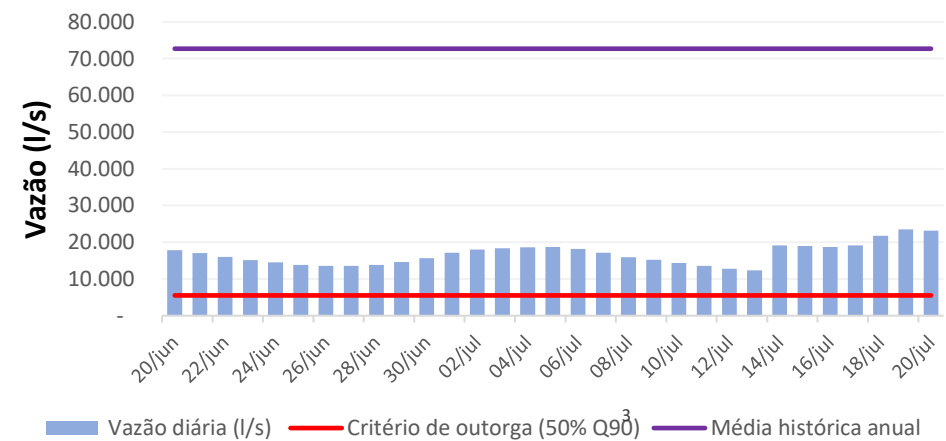
Histórico de Vazão nos últimos 30 dias

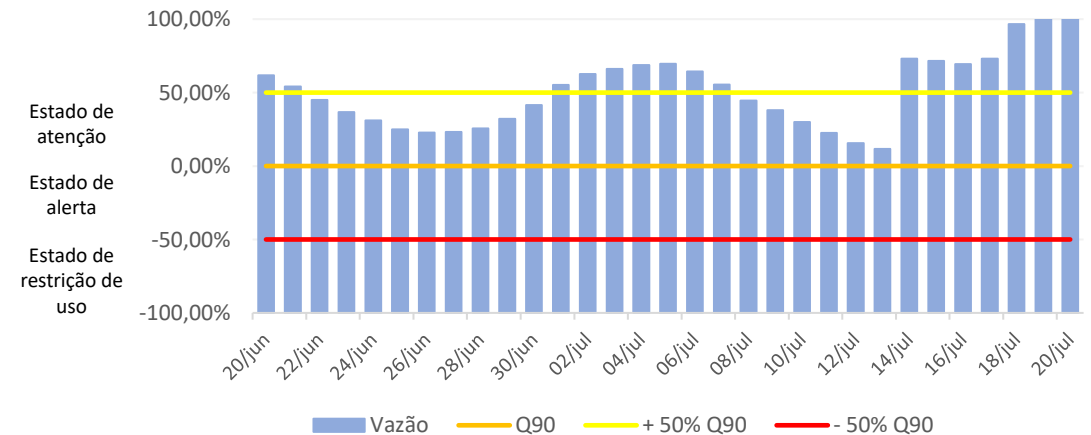
Evolução da Criticidade Hídrica nos últimos 30 dias<sup>4</sup>

1. Vazão no rio na data imediatamente anterior a publicação do boletim.
2. Utilizado o  $Q_{90}$  como vazão de referência, conforme Instrução Normativa Agerh nº 007/2020, art. 11.
3. Critério de outorga, conforme Instrução Normativa Agerh nº 007/2020, art. 12, inciso II.
4. O índice de criticidade hídrica é uma razão entre as vazões observada e de referência ( $Q_{90}$ ).
5. As médias de longa duração correspondem à média aritmética das vazões naturais médias verificadas durante a série histórica de observações.
6. Não estão disponíveis dados de precipitação para as estações Fazenda Jucuruaba e Fazenda Santa Rosa.

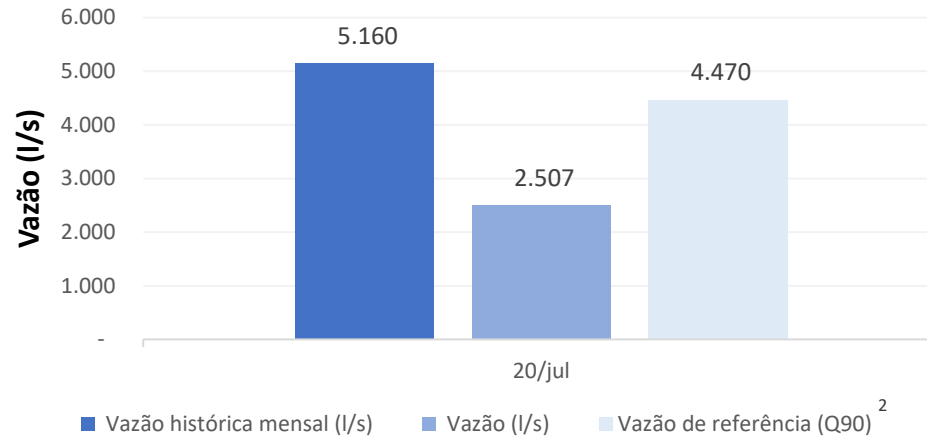
Vazão recente<sup>1</sup>

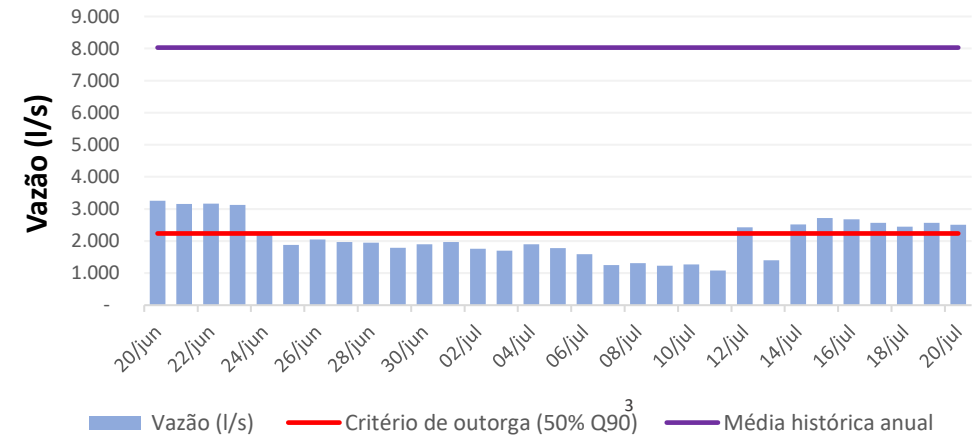
Histórico de Vazão nos últimos 30 dias

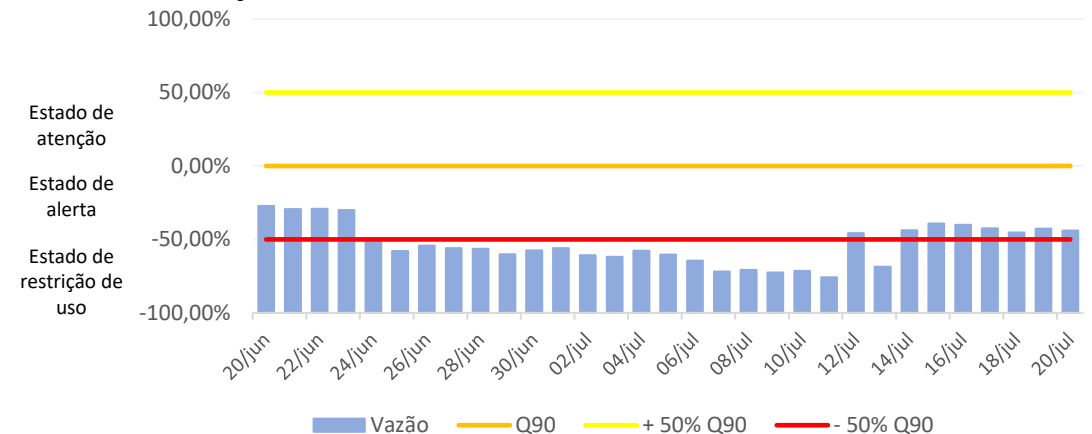
Evolução da Criticidade Hídrica nos últimos 30 dias<sup>4</sup>

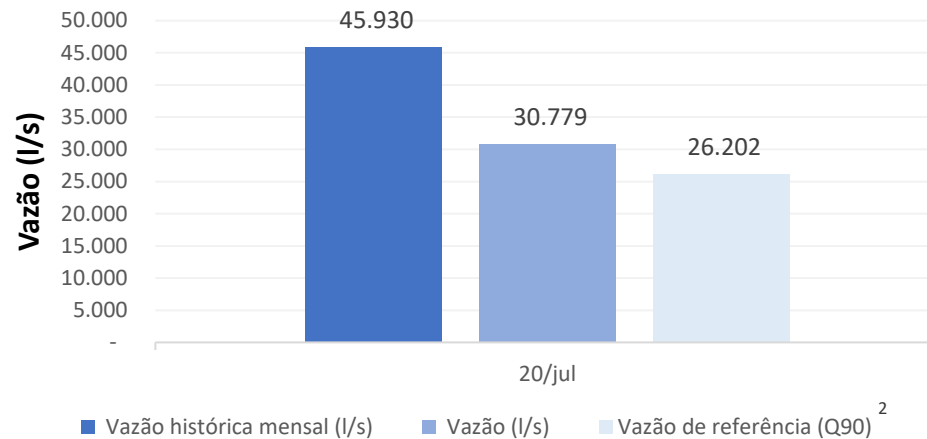
Vazão recente<sup>1</sup>

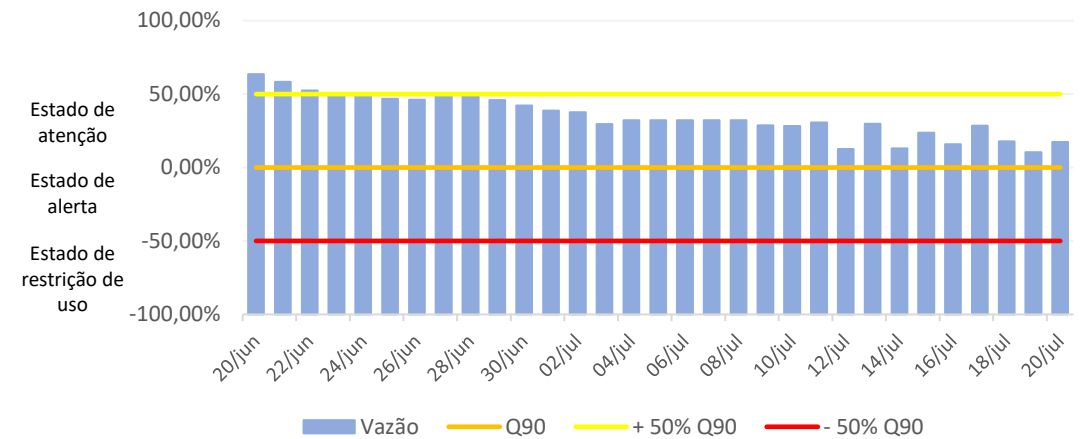
Evolução da Criticidade Hídrica nos últimos 30 dias<sup>4</sup>

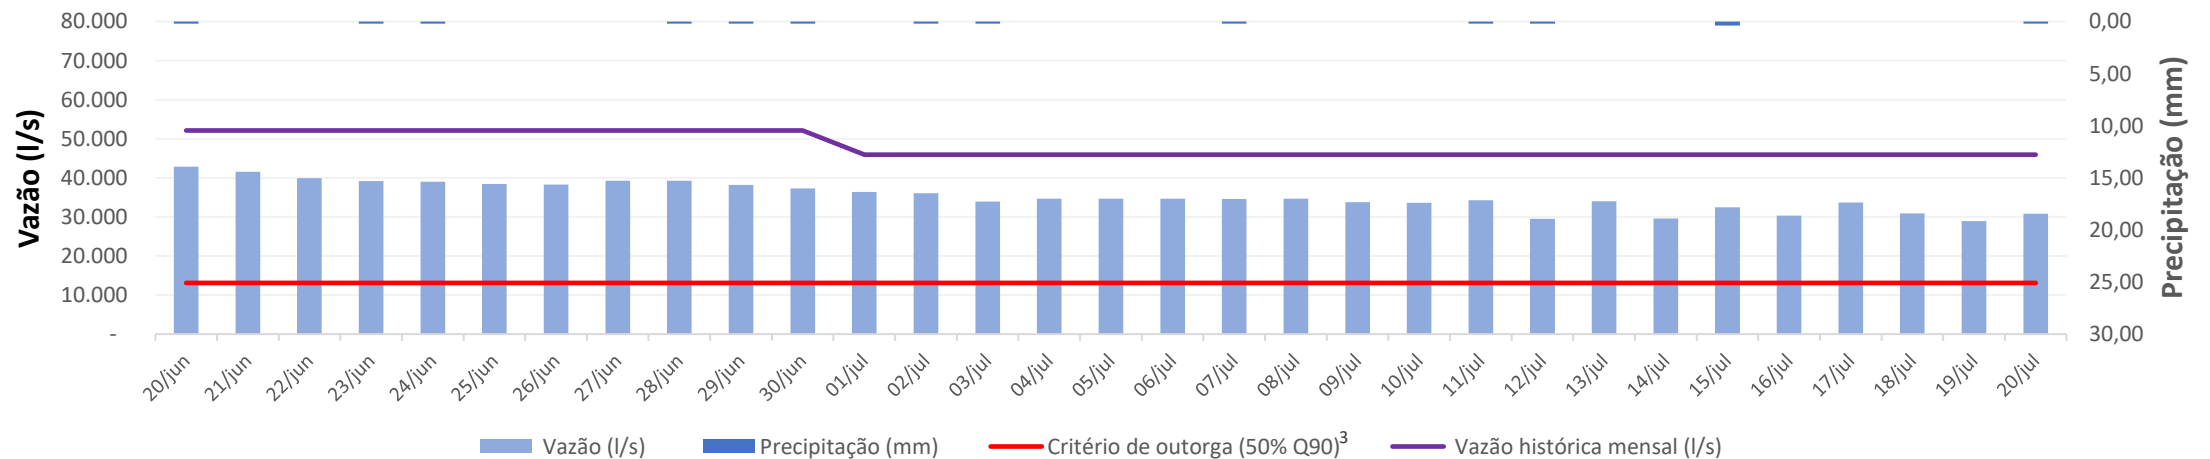
Histórico de vazão e precipitação nos últimos 30 dias

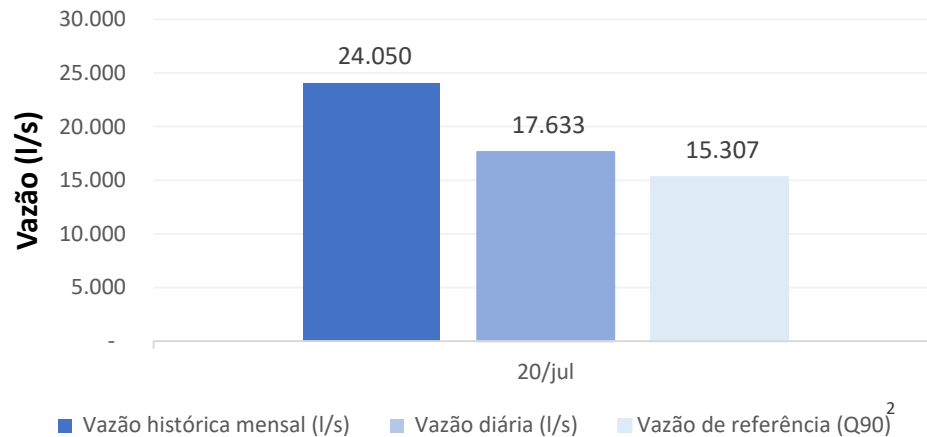
Vazão recente<sup>1</sup>

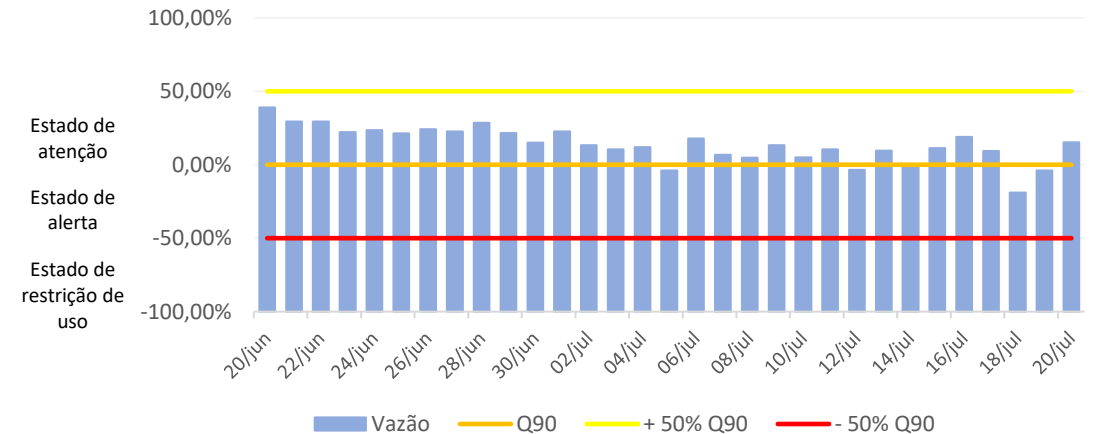
Evolução da Criticidade Hídrica nos últimos 30 dias<sup>4</sup>

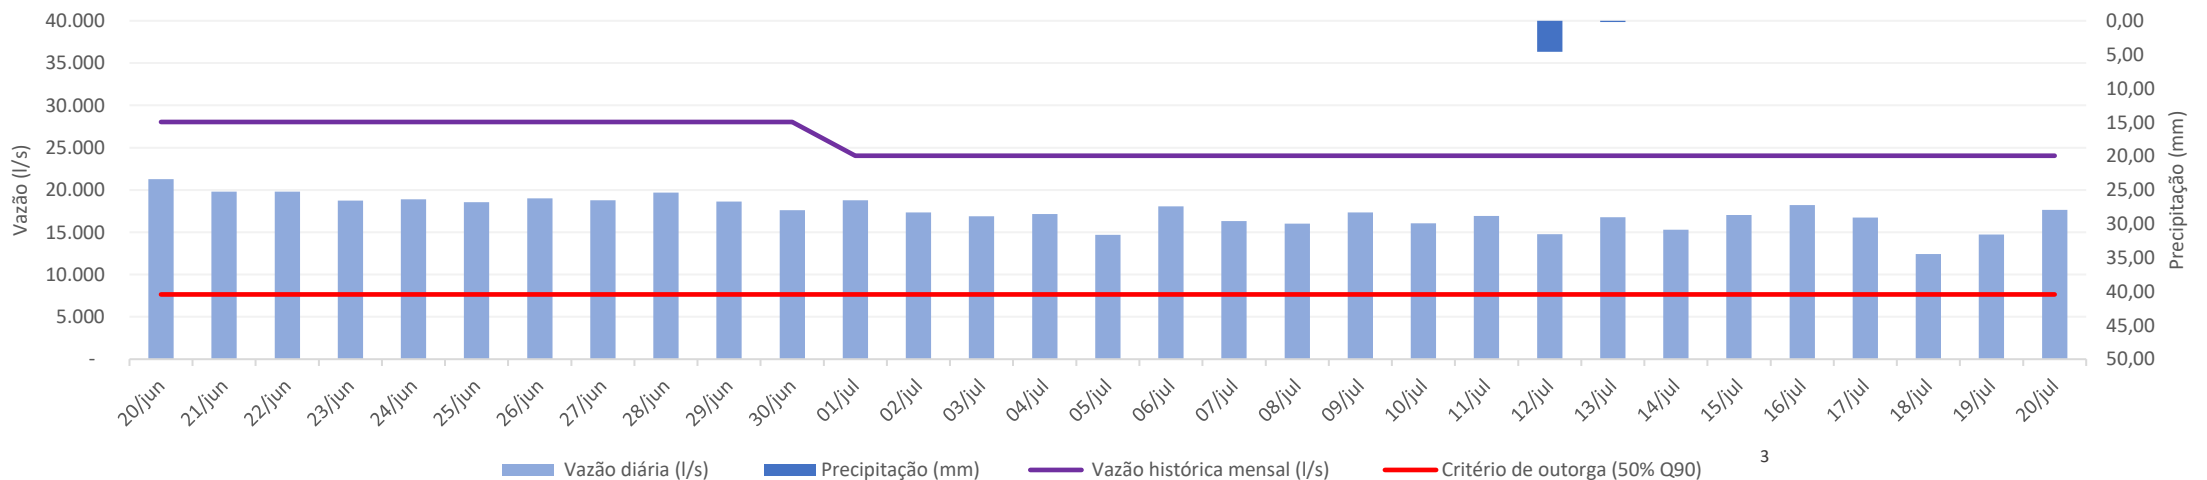
Histórico de vazão e precipitação nos últimos 30 dias
