# Sala de Situação — AGERH/ANA

## Boletim de Acompanhamento Hidrológico

Segunda-feira, 22 de junho de 2026

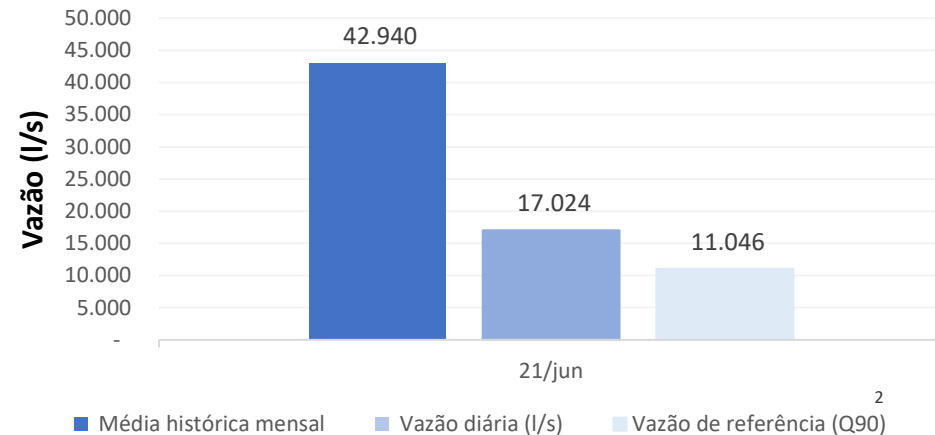
Vazão recente<sup>1</sup>

### Rio São Mateus – Estação Boca da Vala (55960000)

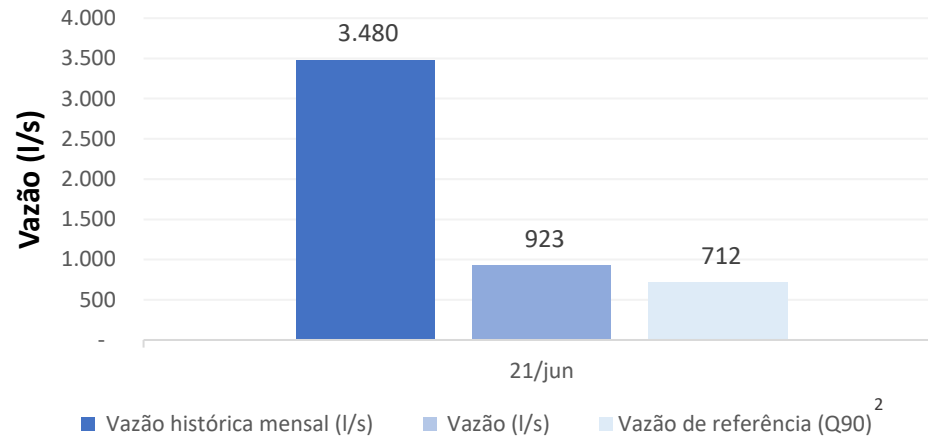
Vazão recente<sup>1</sup>

### Rio Santa Joana – Colatina Foz do Rio Santa Joana (56993400)

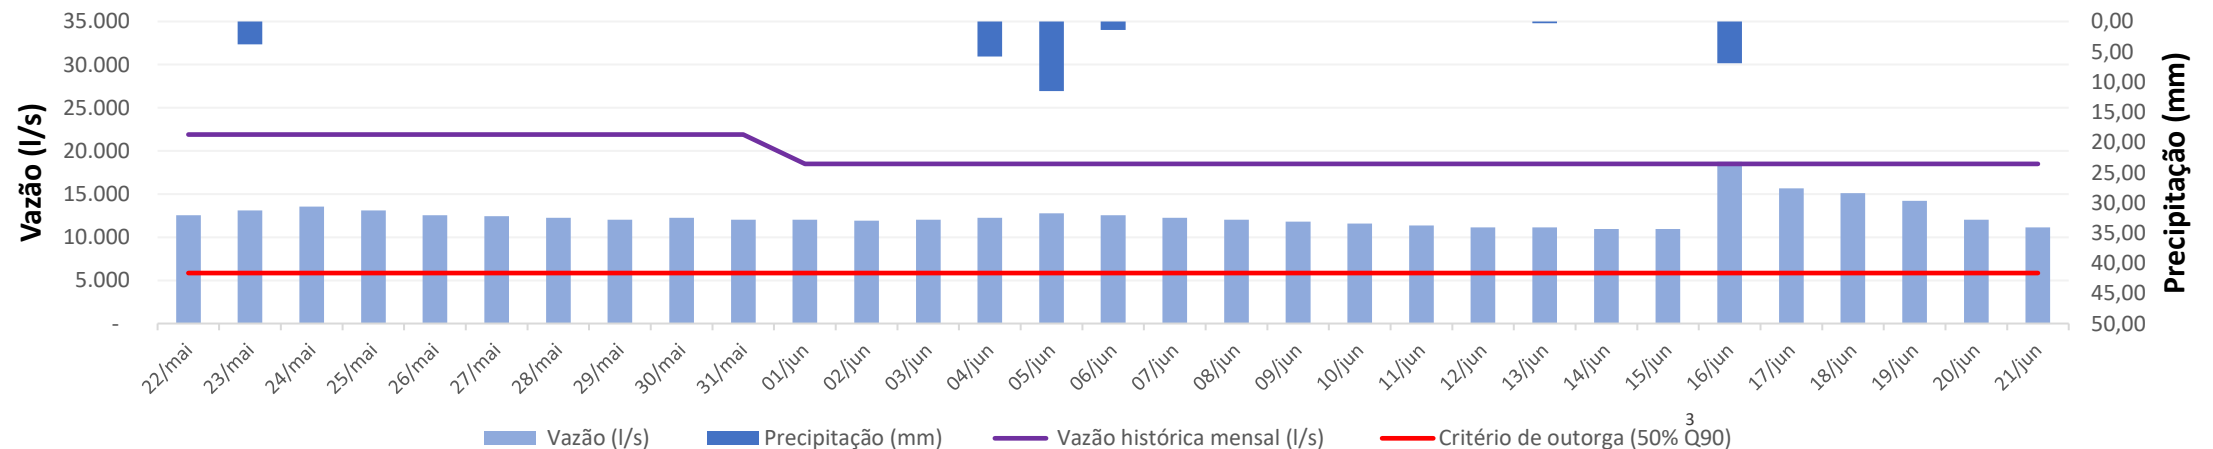
### Histórico de vazão e precipitação nos últimos 30 dias

### Rio Jucu – Estação Fazenda Jucuruaba (57230000)

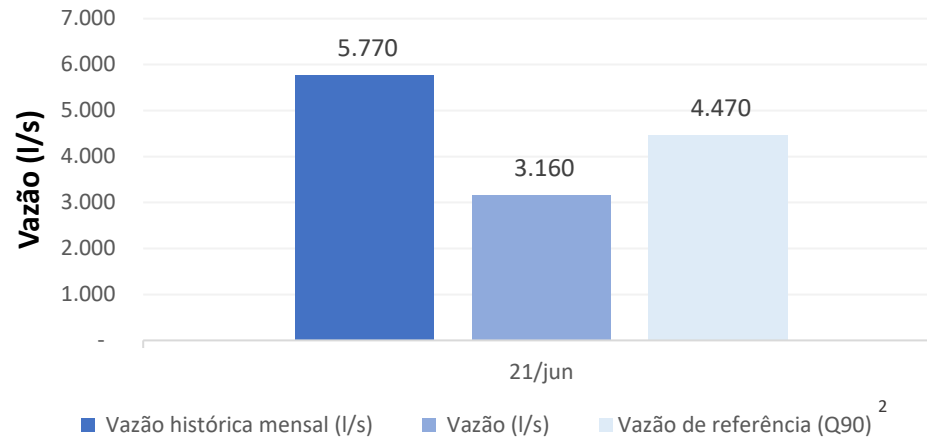
Vazão recente<sup>1</sup>

### Rio Benevente – Estação PCH São Joaquim Jusante (57257000)

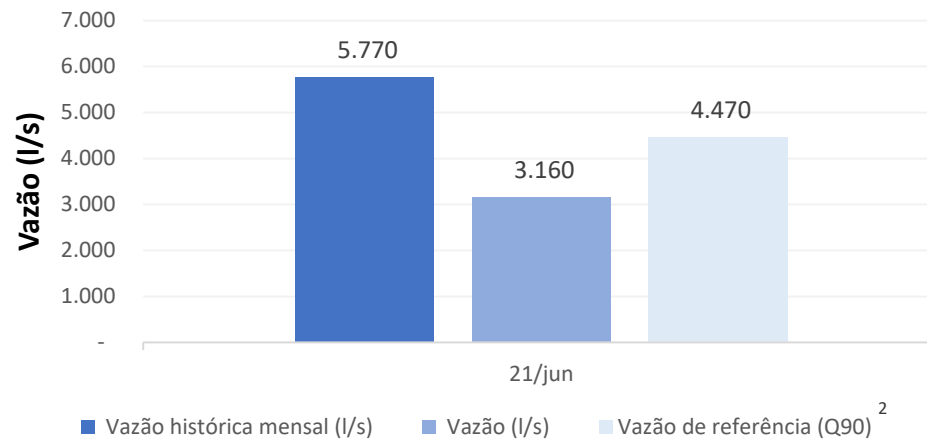
Vazão recente<sup>1</sup>

### Rio Itapemirim – Estação PCH São Ilha da Luz Morro Grande (5755500)
