# Sala de Situação — AGERH/ANA

## Boletim de Acompanhamento Hidrológico

Quinta-feira, 23 de julho de 2026

### Rio São Mateus – Estação Boca da Vala (55960000)

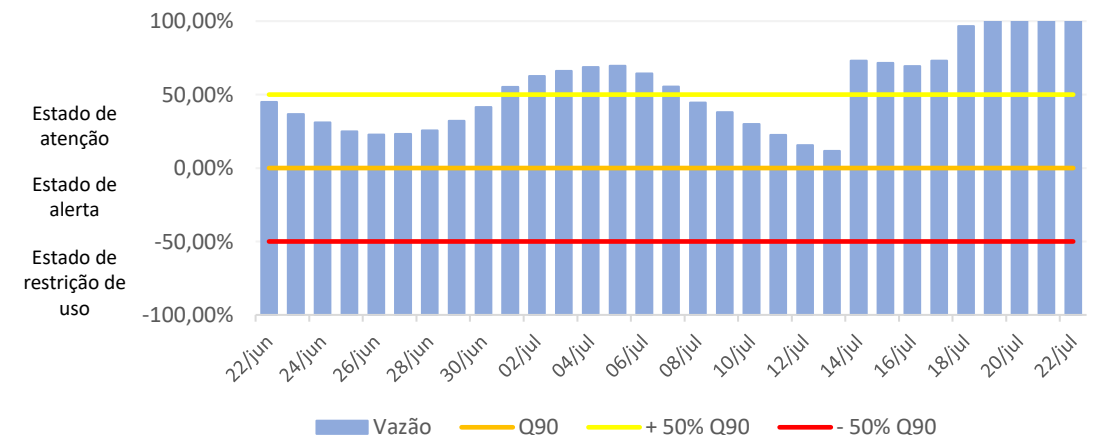
### Evolução da Criticidade Hídrica nos últimos 30 dias<sup>4</sup>

1. Vazão no rio na data imediatamente anterior a publicação do boletim.
2. Utilizado o  $Q_{90}$  como vazão de referência, conforme Instrução Normativa Agerh nº 007/2020, art. 11.
3. Critério de outorga, conforme Instrução Normativa Agerh nº 007/2020, art. 12, inciso II.
4. O índice de criticidade hídrica é uma razão entre as vazões observada e de referência ( $Q_{90}$ ).
5. As médias de longa duração correspondem à média aritmética das vazões naturais médias verificadas durante a série histórica de observações.
6. Não estão disponíveis dados de precipitação para as estações Fazenda Jucuruaba e Fazenda Santa Rosa.

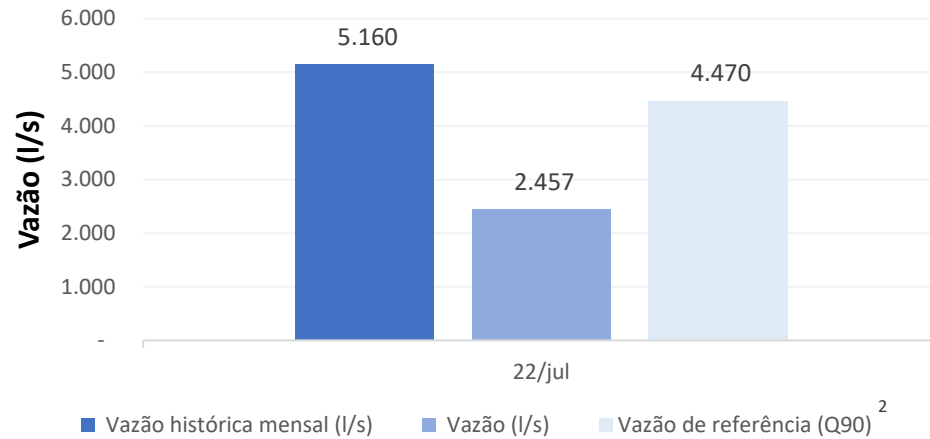
Vazão recente<sup>1</sup>

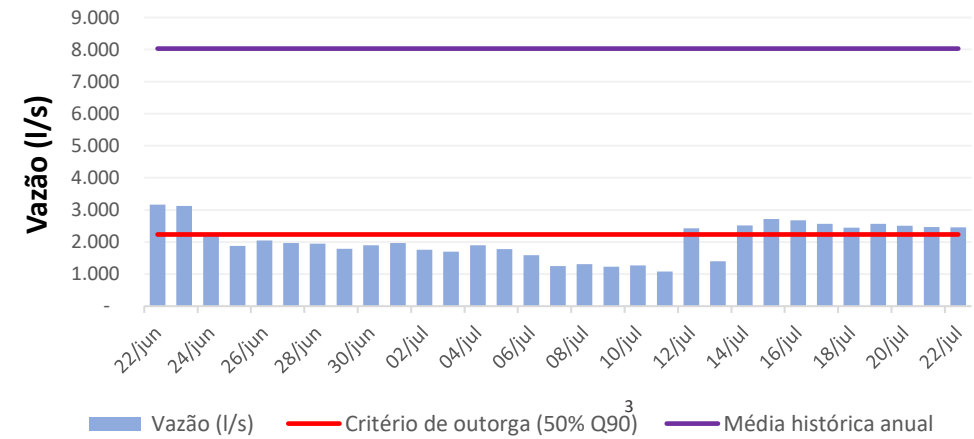
Histórico de Vazão nos últimos 30 dias

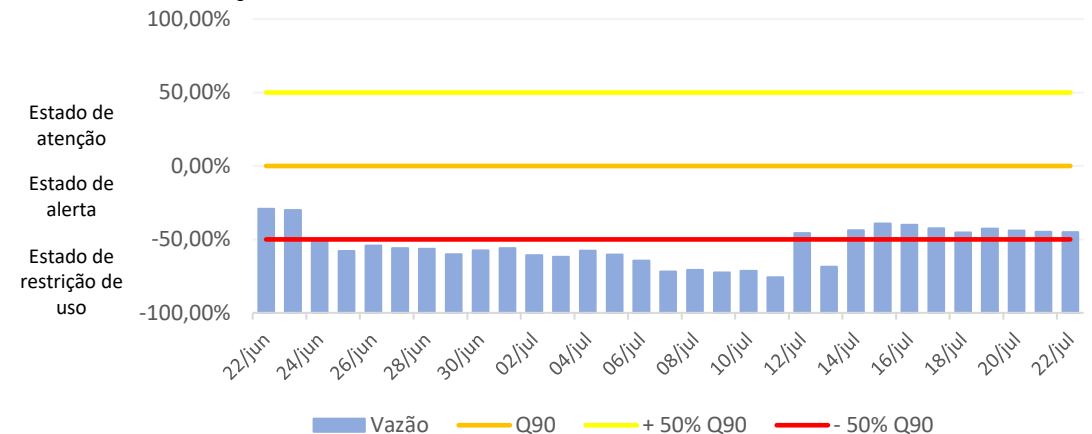
Evolução da Criticidade Hídrica nos últimos 30 dias<sup>4</sup>

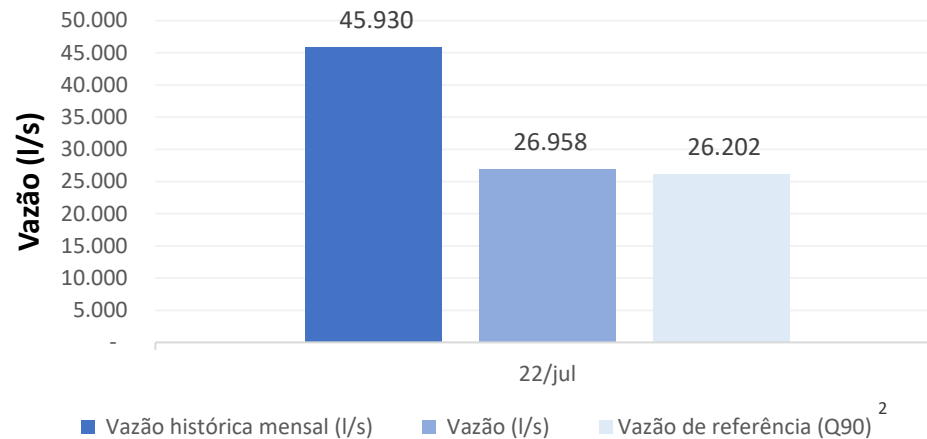
Vazão recente<sup>1</sup>

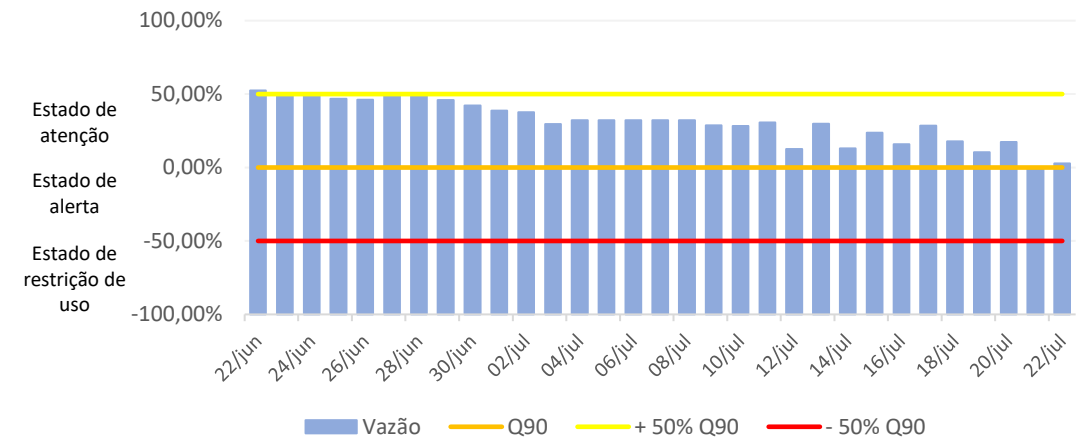
Evolução da Criticidade Hídrica nos últimos 30 dias<sup>4</sup>

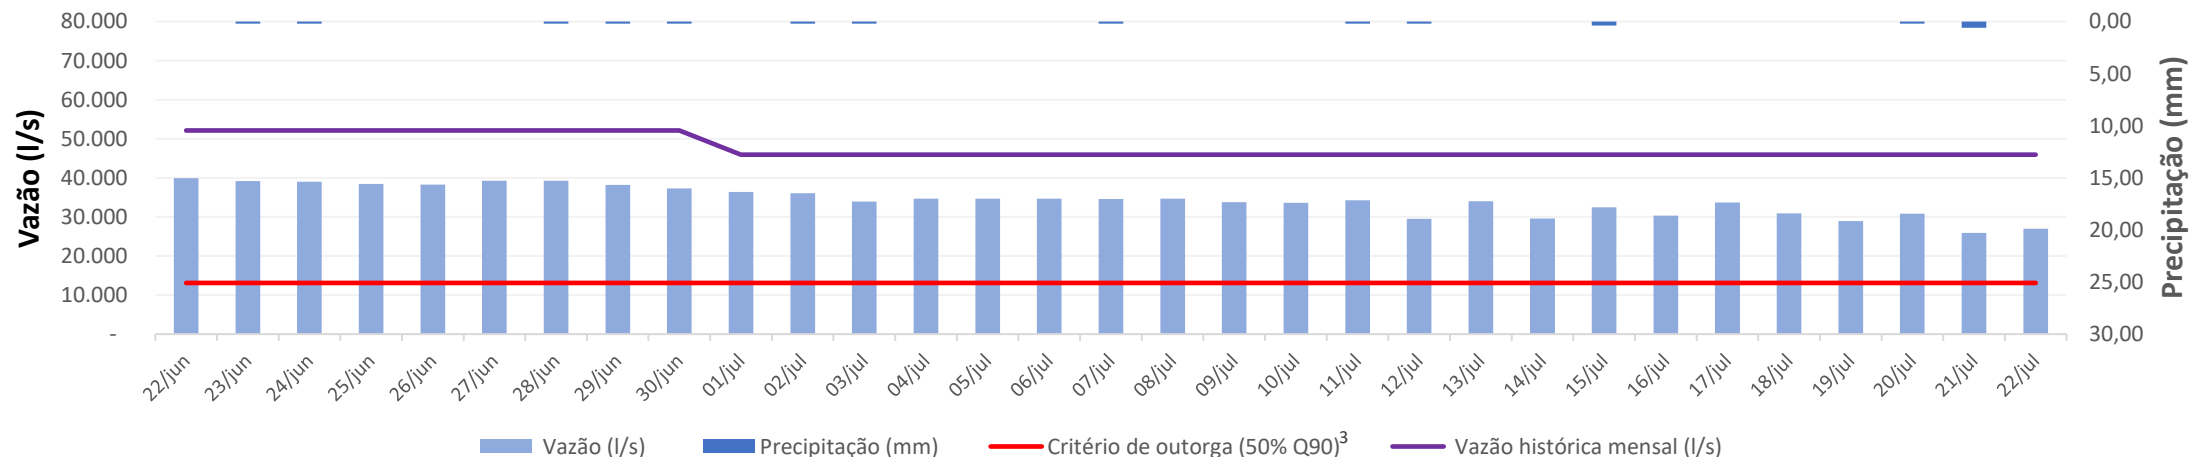
Histórico de vazão e precipitação nos últimos 30 dias
