Boletim de Acompanhamento Hidrológico

Sexta-feira, 24 de abril de 2026

Rio São Mateus – Estação Boca da Vala (55960000)

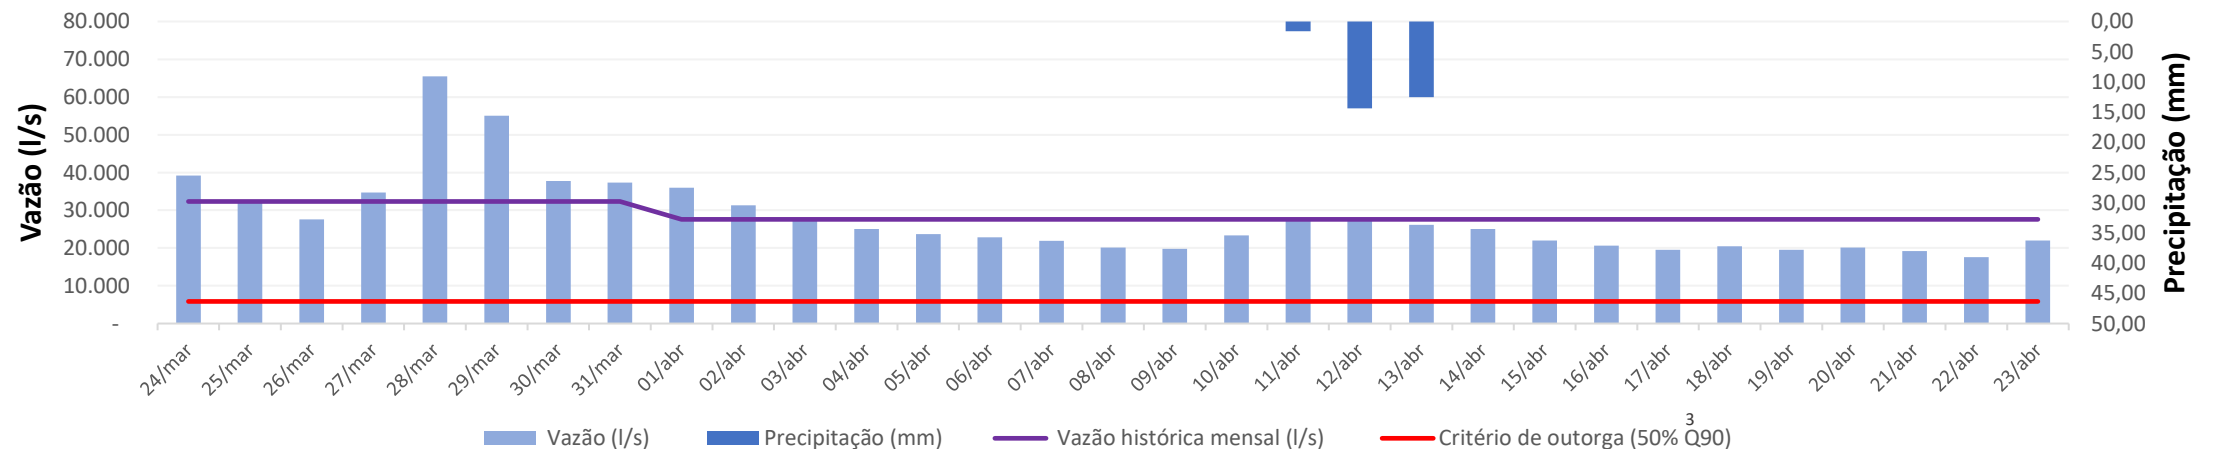
Histórico de vazão e precipitação nos últimos 30 dias

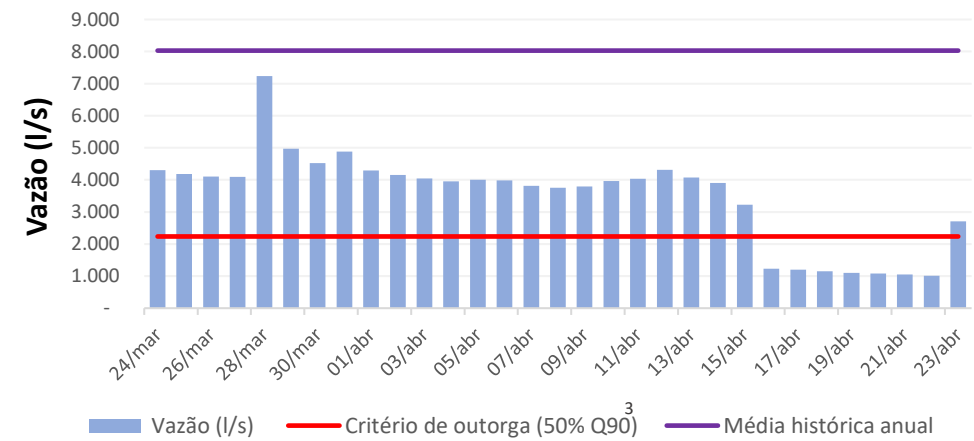
Histórico de Vazão nos últimos 30 dias

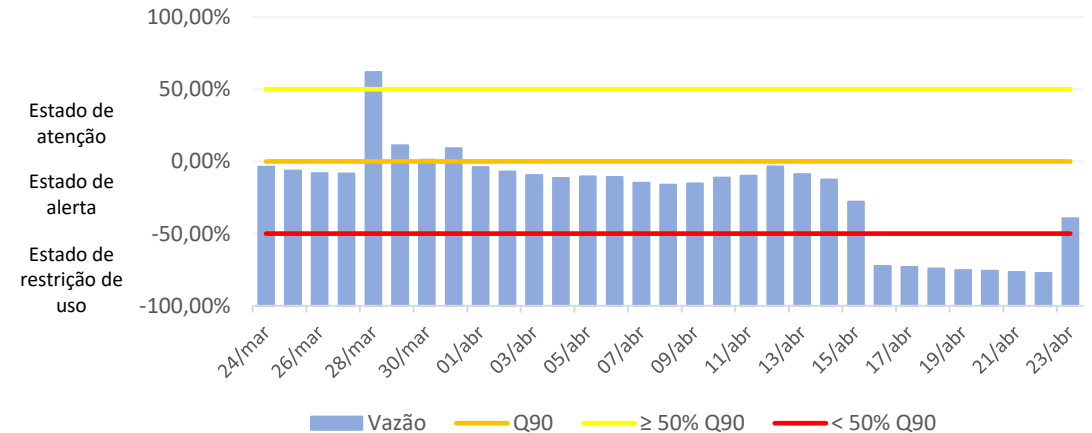
Evolução da Criticidade Hídrica nos últimos 30 dias⁴

1. Vazão no rio na data imediatamente anterior a publicação do boletim.
2. Utilizado o Q_{90} como vazão de referência, conforme Instrução Normativa Agerh nº 007/2020, art. 11.
3. Critério de outorga, conforme Instrução Normativa Agerh nº 007/2020, art. 12, inciso II.
4. O índice de criticidade hídrica é uma razão entre as vazões observada e de referência (Q_{90}).
5. As médias de longa duração correspondem à média aritmética das vazões naturais médias verificadas durante a série histórica de observações.
6. Não estão disponíveis dados de precipitação para as estações Fazenda Jucuruaba e Fazenda Santa Rosa.
