# Sala de Situação — AGERH/ANA

## Boletim de Acompanhamento Hidrológico

Terça-feira, 28 de julho de 2026

### Rio São Mateus – Estação Boca da Vala (55960000)

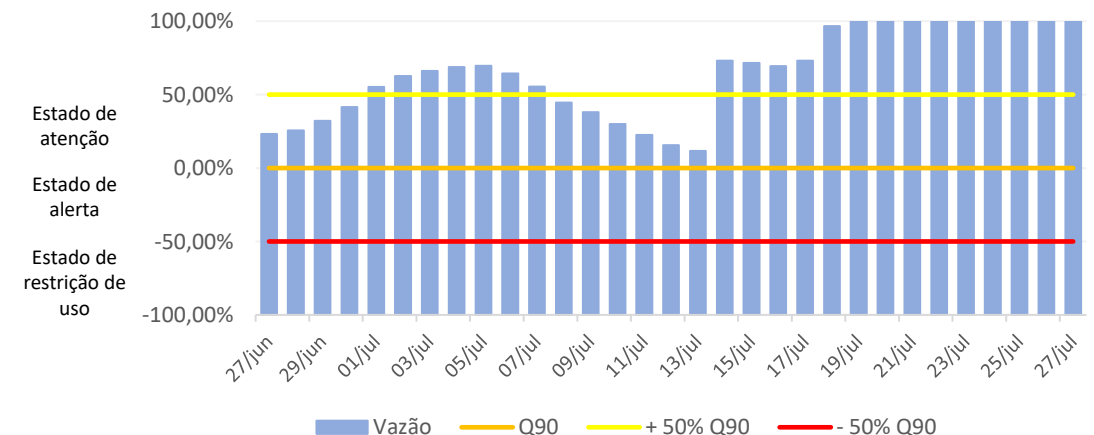
### Evolução da Criticidade Hídrica nos últimos 30 dias<sup>4</sup>

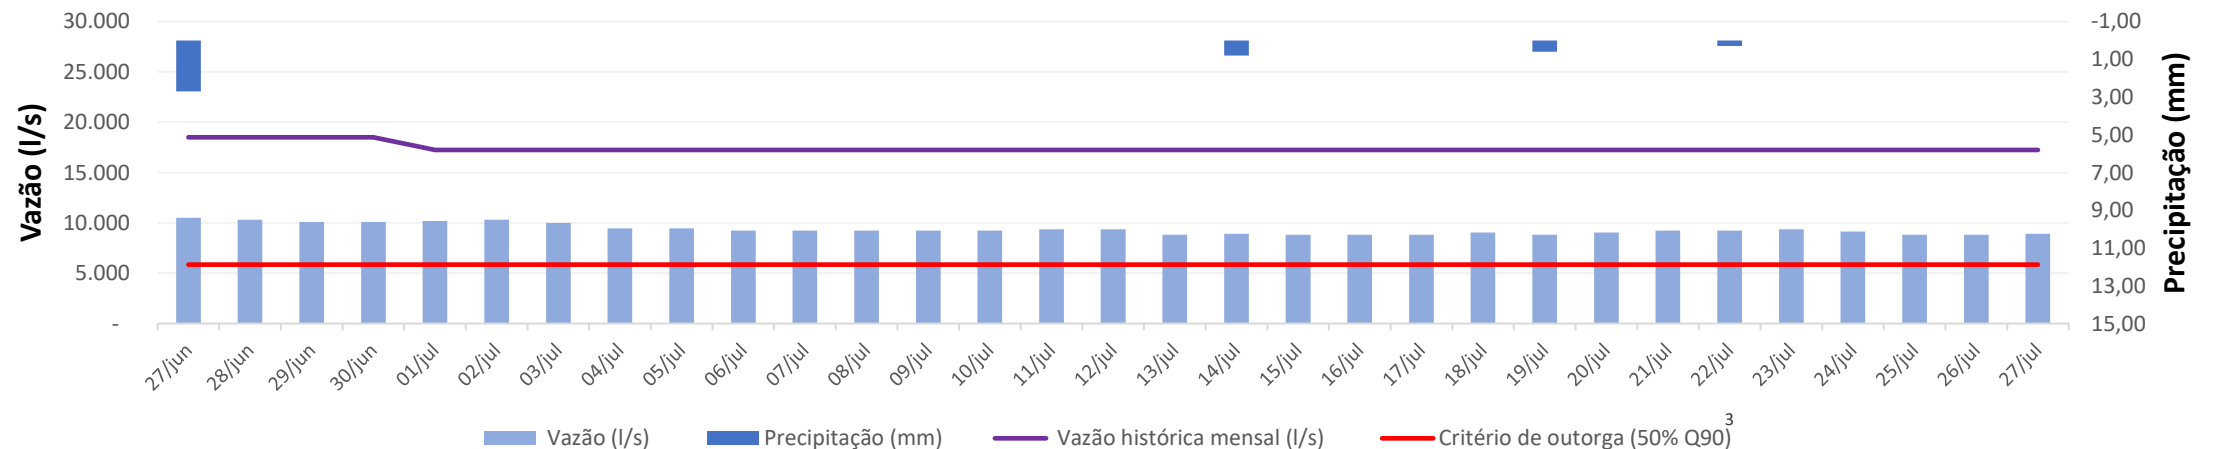
### Histórico de vazão e precipitação nos últimos 30 dias

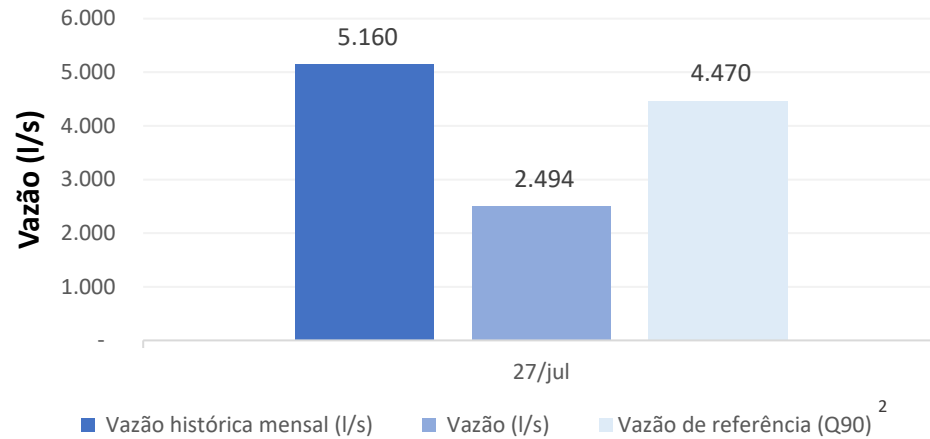
Vazão recente<sup>1</sup>

1. Vazão no rio na data imediatamente anterior a publicação do boletim.
2. Utilizado o  $Q_{90}$  como vazão de referência, conforme Instrução Normativa Agerh nº 007/2020, art. 11.
3. Critério de outorga, conforme Instrução Normativa Agerh nº 007/2020, art. 12, inciso II.
4. O índice de criticidade hídrica é uma razão entre as vazões observada e de referência ( $Q_{90}$ ).
5. As médias de longa duração correspondem à média aritmética das vazões naturais médias verificadas durante a série histórica de observações.
6. Não estão disponíveis dados de precipitação para as estações Fazenda Jucuruaba e Fazenda Santa Rosa.

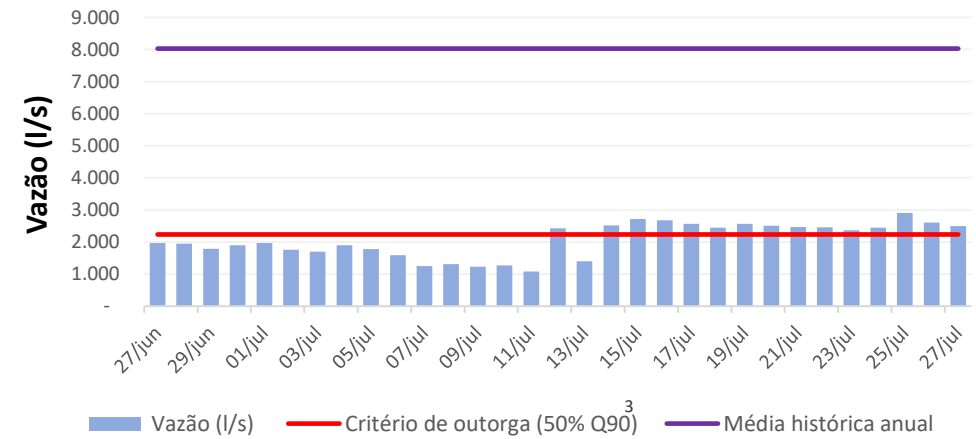
Histórico de Vazão nos últimos 30 dias

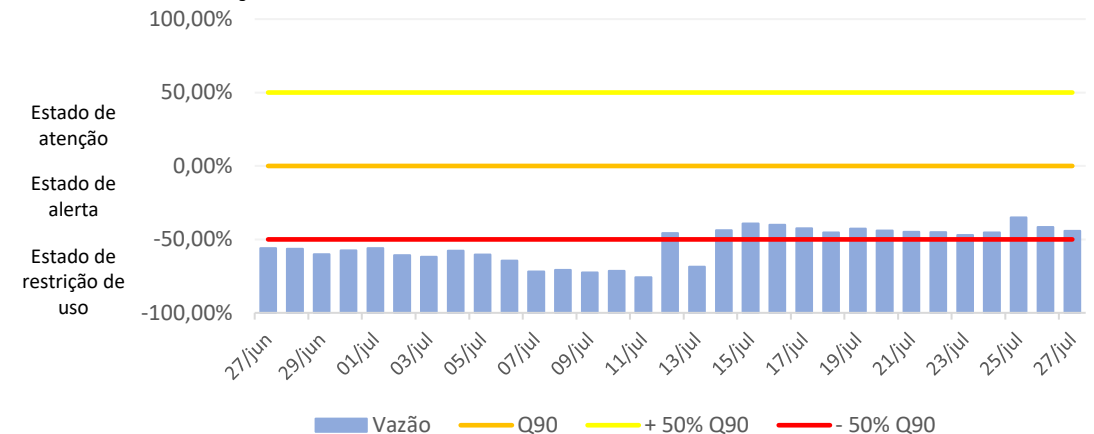
Evolução da Criticidade Hídrica nos últimos 30 dias<sup>4</sup>

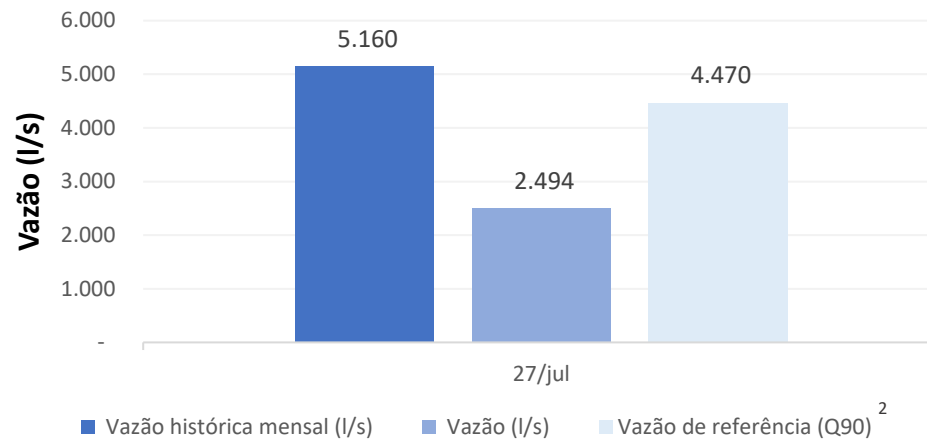
Vazão recente<sup>1</sup>

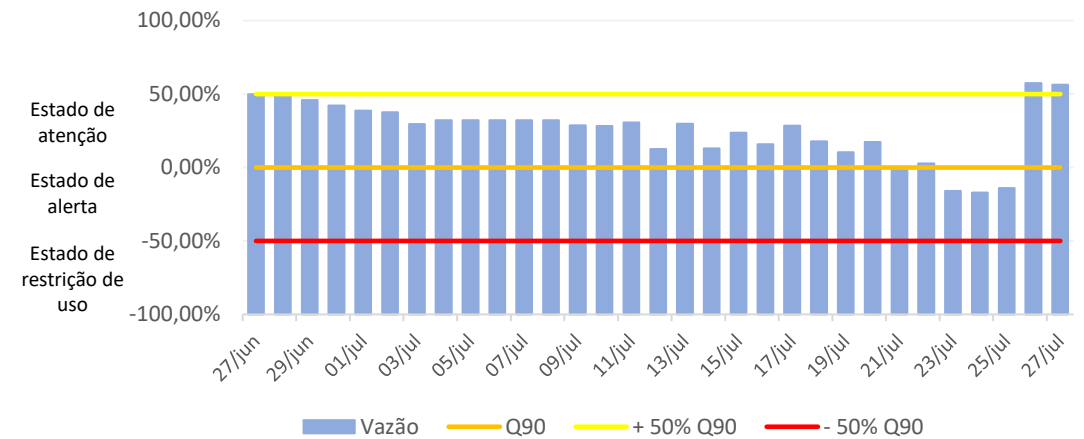
Evolução da Criticidade Hídrica nos últimos 30 dias<sup>4</sup>

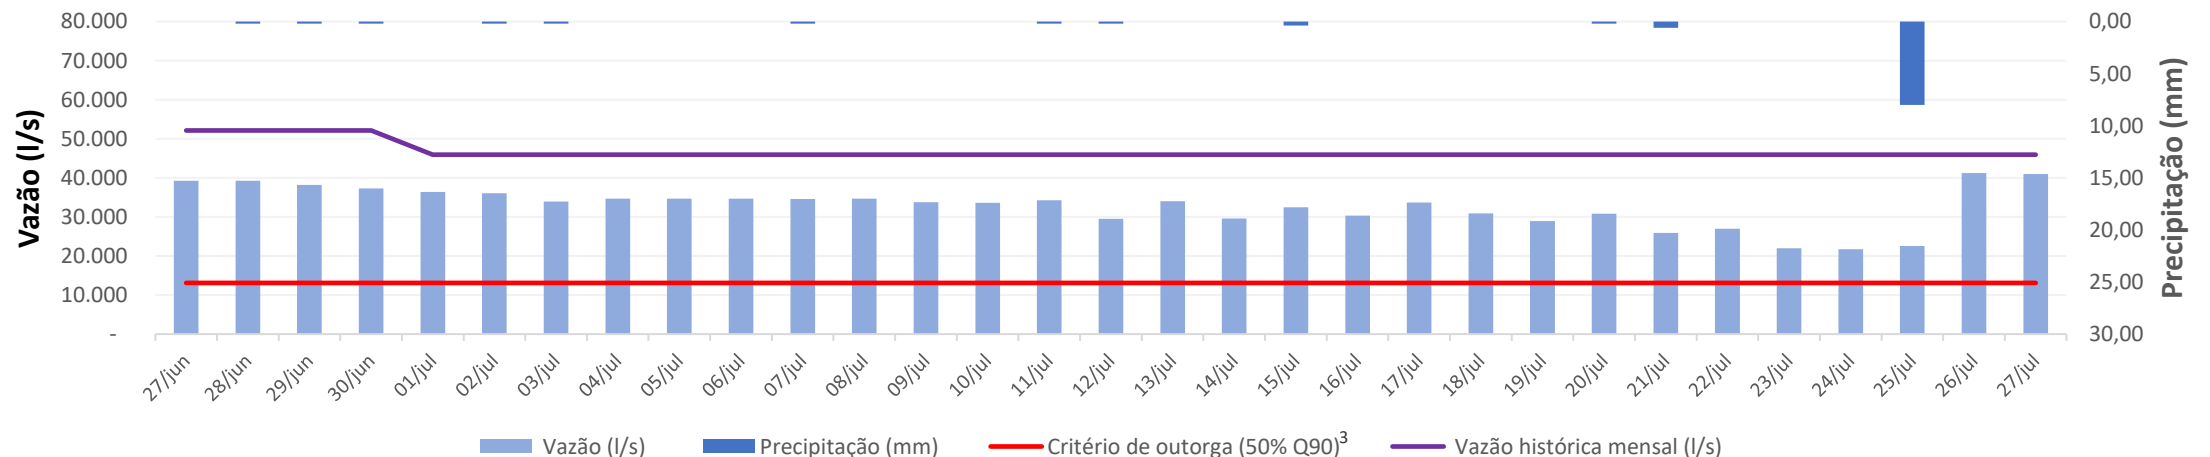
Histórico de vazão e precipitação nos últimos 30 dias

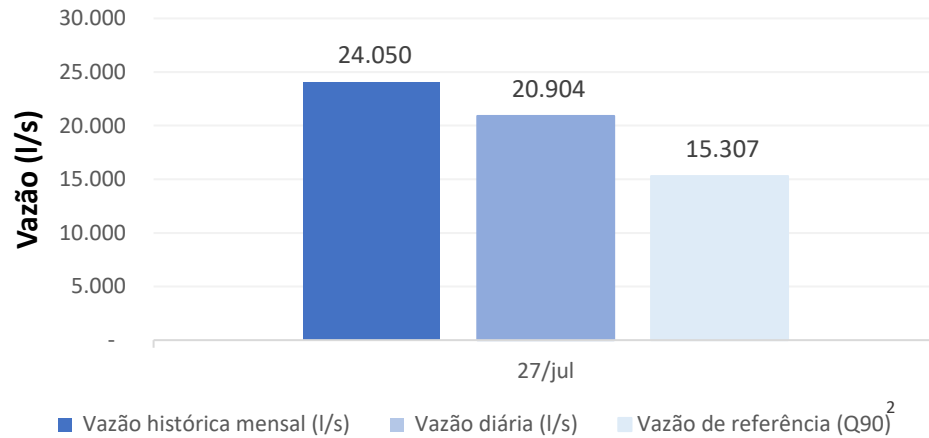
Vazão recente<sup>1</sup>

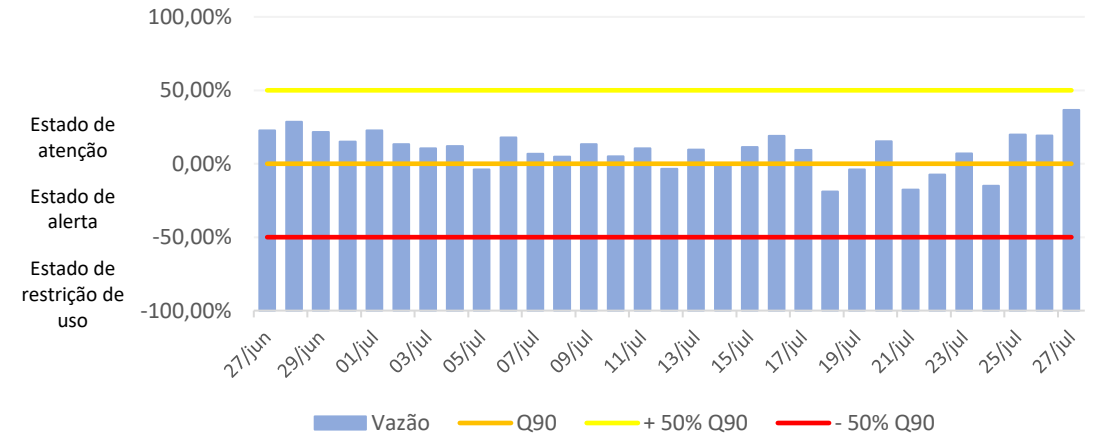
Evolução da Criticidade Hídrica nos últimos 30 dias<sup>4</sup>

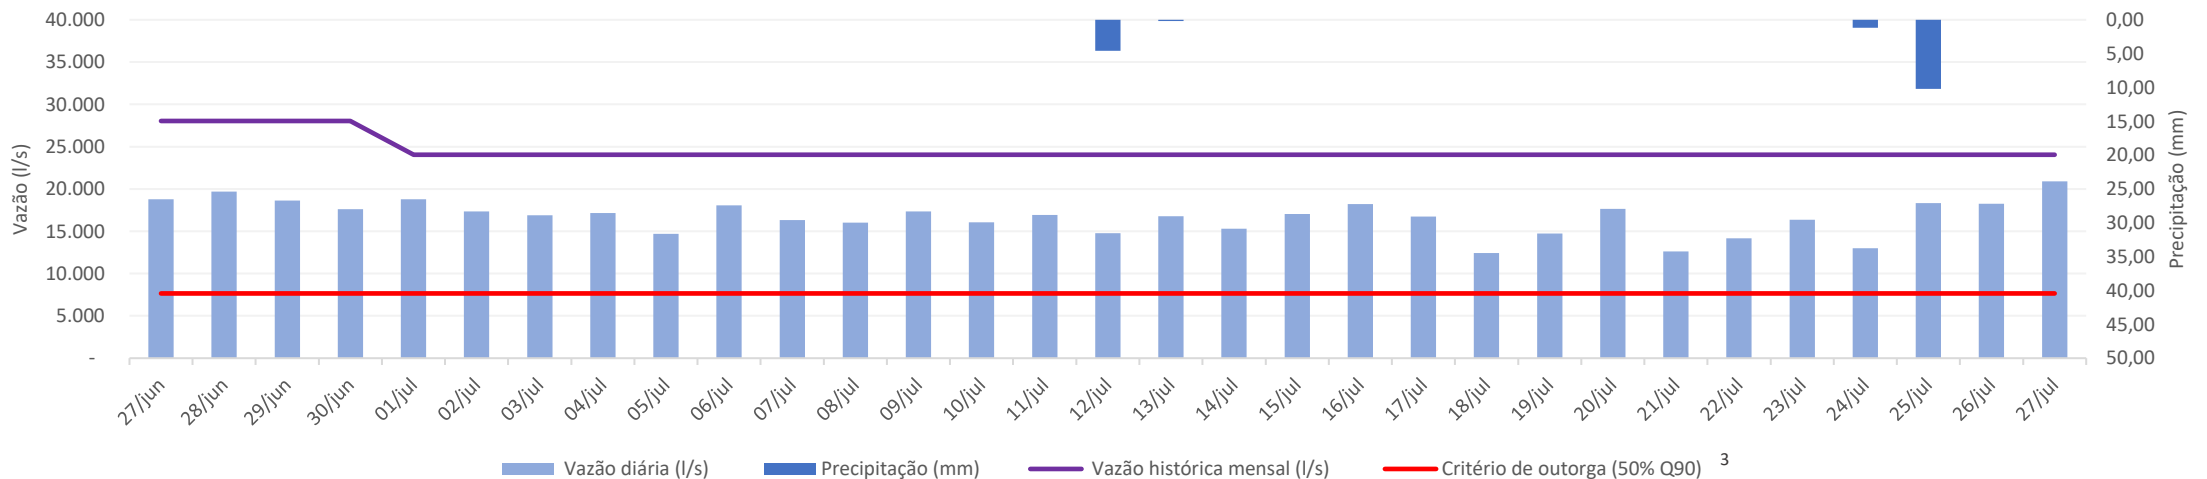
Histórico de vazão e precipitação nos últimos 30 dias
