# Sala de Situação – AGERH/ANA

## Boletim de Acompanhamento Hidrológico

Boletim nº 182/2021

Sexta-feira, 1 de outubro de 2021

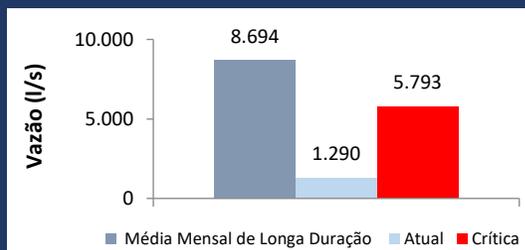
Vazão Atual

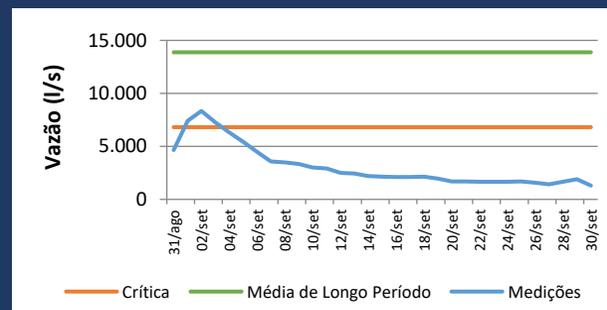
Histórico de Vazão nos últimos 30 dias

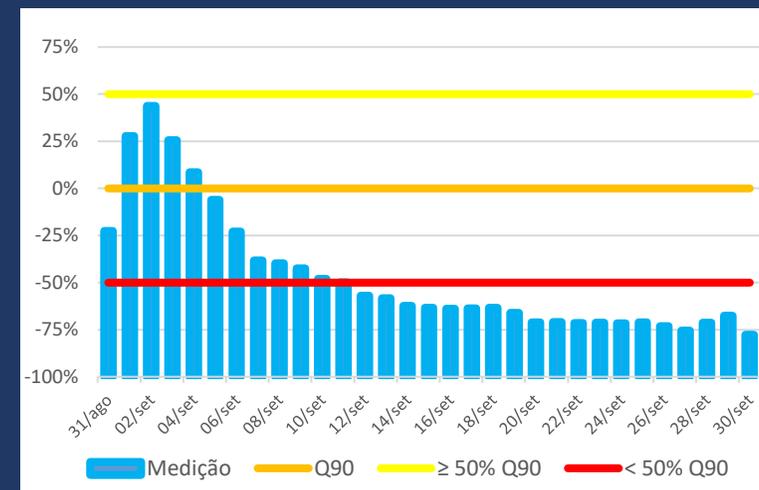
Evolução da Criticidade Hídrica nos últimos 30 dias

1. O índice de criticidade hídrica é uma razão entre as vazões observada e de referência ( $Q_{90}$ ) em base mensal. Portanto, na transição dos meses, podem ocorrer variações expressivas nesse valor, em função do valor de referência mensal e não da vazão medida em campo.
2. A média mensal de longa duração corresponde à média aritmética das vazões naturais médias verificadas durante a série histórica de observações para o mês.
3. O horário de coleta dos dados continua atrelado ao horário mundial (UTC -3). Portanto, sem considerar o horário de verão.
4. Fonte de dados : AGERH, ANA
5. Ocorreu falha na transmissão de dados no dia 30/09/2021; entre 00:00 e 03:00; portanto os dados desse período não foram considerados no cálculo das médias diárias.

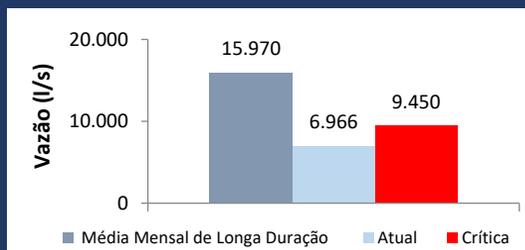
Vazão Atual

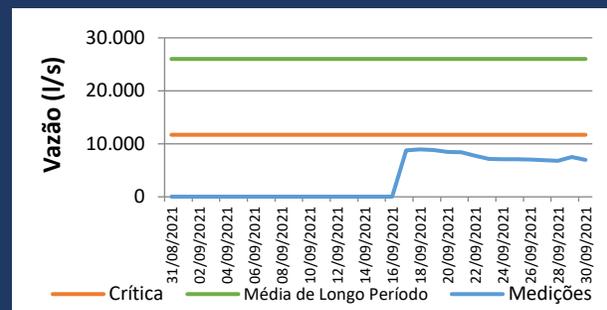
(Estação com falha na transmissão dos dados entre os dias 26/08/2021 e 16/09/2021)

Histórico de Vazão nos últimos 30 dias

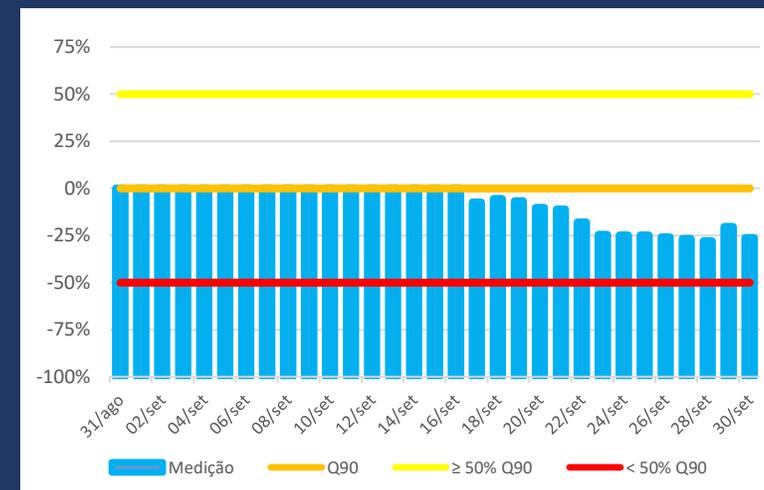
Evolução da Criticidade Hídrica nos últimos 30 dias

1. O índice de criticidade hídrica é uma razão entre as vazões observada e de referência ( $Q_{90}$ ) em base mensal. Portanto, na transição dos meses, podem ocorrer variações expressivas nesse valor, em função do valor de referência mensal e não da vazão medida em campo.
2. A média mensal de longa duração corresponde à média aritmética das vazões naturais médias verificadas durante a série histórica de observações para o mês.
3. O horário de coleta dos dados continua atrelado ao horário mundial (UTC -3). Portanto, sem considerar o horário de verão.
4. Fonte de dados : AGERH, ANA
5. Ocorreu falha na transmissão de dados no dia 30/09/2021; entre 05:45 e 06:00; entre 06:45 e 07:00; e entre 07:30 e 11:45; portanto os dados desse período não foram considerados no cálculo das médias diárias.

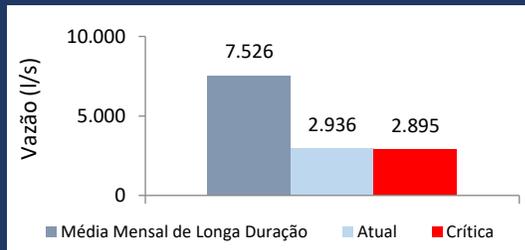
Vazão Atual

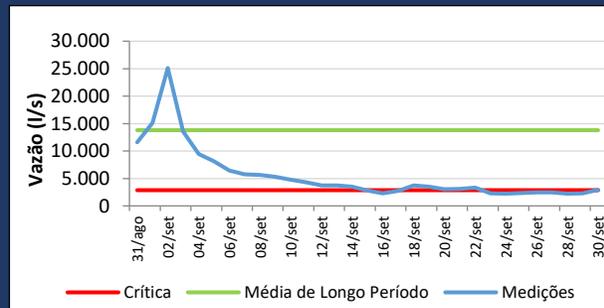
Histórico de Vazão nos últimos 30 dias

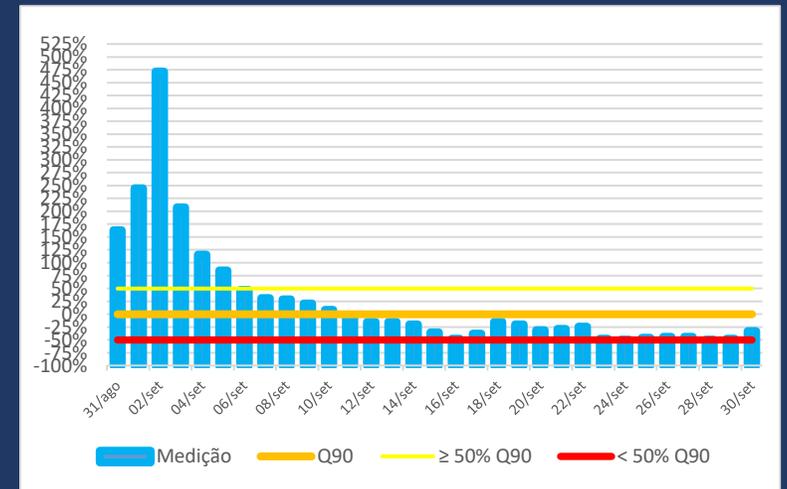
Evolução da Criticidade Hídrica nos últimos 30 dias

1. O índice de criticidade hídrica é uma razão entre as vazões observada e de referência ( $Q_{90}$ ) em base mensal. Portanto, na transição dos meses, podem ocorrer variações expressivas nesse valor, em função do valor de referência mensal e não da vazão medida em campo.
2. As estimativas das vazões de referência das estações Jucu e Santa Maria da Vitória foram obtidas a partir de regionalização de vazões de estações da rede de monitoramento hidrometeorológica da ANA.
3. A média mensal de longa duração corresponde à média aritmética das vazões naturais médias verificadas durante a série histórica de observações para o mês.
4. O horário de coleta dos dados continua atrelado ao horário mundial (UTC -3). Portanto, sem considerar o horário de verão.
5. Fonte de dados : AGERH, CESAN, ANA.

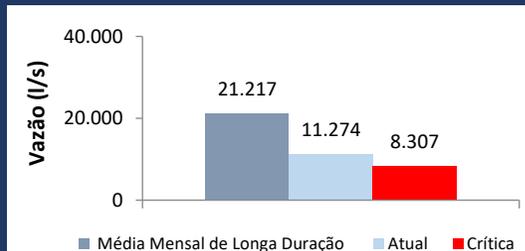
Vazão Atual

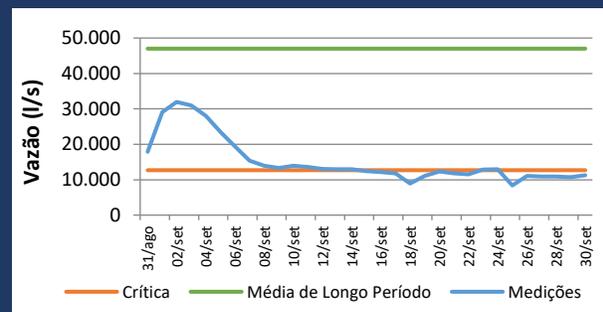
Histórico de Vazão nos últimos 30 dias

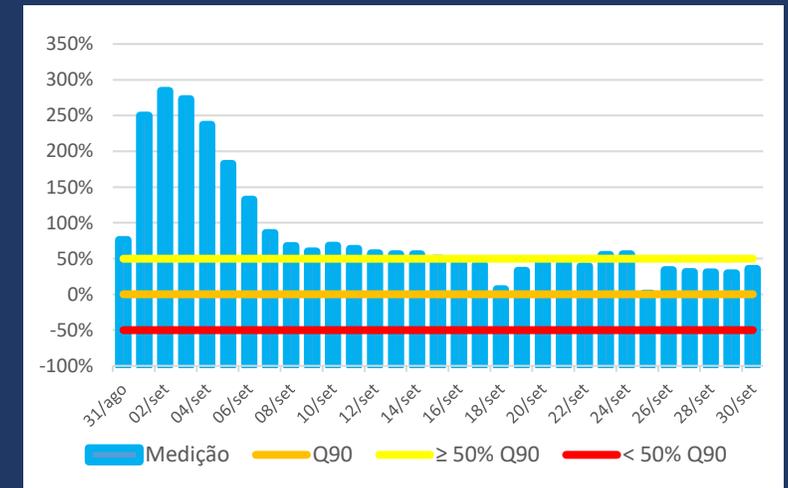
Evolução da Criticidade Hídrica nos últimos 30 dias

1. O índice de criticidade hídrica é uma razão entre as vazões observada e de referência ( $Q_{90}$ ) em base mensal. Portanto, na transição dos meses, podem ocorrer variações expressivas nesse valor, em função do valor de referência mensal e não da vazão medida em campo.
2. A média mensal de longa duração corresponde à média aritmética das vazões naturais médias verificadas durante a série histórica de observações para o mês.
3. O horário de coleta dos dados continua atrelado ao horário mundial (UTC -3). Portanto, sem considerar o horário de verão.
4. Fonte de dados : AGERH, ANA.
5. Ocorreu falha na transmissão de dados no dia 30/09/2021; entre 07:15 e 11:30; portanto os dados desse período não foram considerados no cálculo das médias diárias.
