# Sala de Situação – AGERH/ANA

## Boletim de Acompanhamento Hidrológico

Boletim nº 180/2021

Quarta-feira, 29 de setembro de 2021

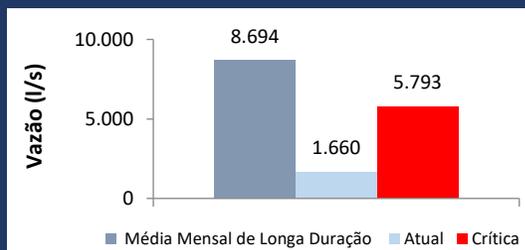
Vazão Atual

### Rio Jucu Braço Norte – Estação PCH São Pedro Montante (57150500)

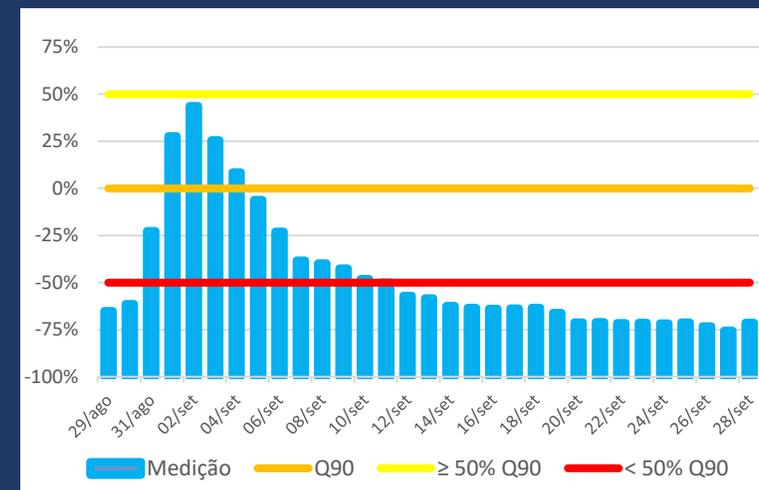
Evolução da Criticidade Hídrica nos últimos 30 dias

1. O índice de criticidade hídrica é uma razão entre as vazões observada e de referência ( $Q_{90}$ ) em base mensal. Portanto, na transição dos meses, podem ocorrer variações expressivas nesse valor, em função do valor de referência mensal e não da vazão medida em campo.
2. A média mensal de longa duração corresponde à média aritmética das vazões naturais médias verificadas durante a série histórica de observações para o mês.
3. O horário de coleta dos dados continua atrelado ao horário mundial (UTC -3). Portanto, sem considerar o horário de verão.
4. Fonte de dados : AGERH, ANA
5. Ocorreu falha na transmissão de dados no dia 28/09/2021; entre 00:00 e 03:00; portanto os dados desse período não foram considerados no cálculo das médias diárias.

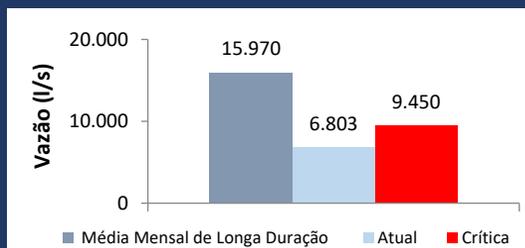
Vazão Atual

### Rio Jucu – Estação Fazenda Jucuruaba (57230000)

(Estação com falha na transmissão dos dados entre os dias 26/08/2021 e 16/09/2021)

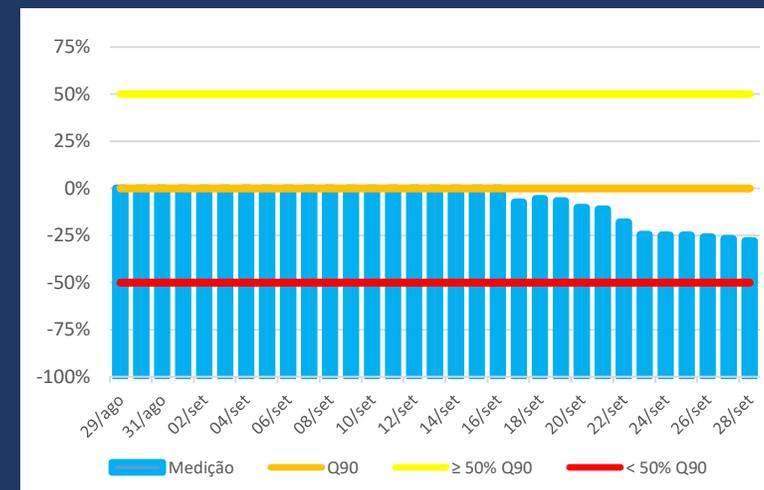
Evolução da Criticidade Hídrica nos últimos 30 dias

1. O índice de criticidade hídrica é uma razão entre as vazões observada e de referência ( $Q_{90}$ ) em base mensal. Portanto, na transição dos meses, podem ocorrer variações expressivas nesse valor, em função do valor de referência mensal e não da vazão medida em campo.
2. A média mensal de longa duração corresponde à média aritmética das vazões naturais médias verificadas durante a série histórica de observações para o mês.
3. O horário de coleta dos dados continua atrelado ao horário mundial (UTC -3). Portanto, sem considerar o horário de verão.
4. Fonte de dados : AGERH, ANA
5. Ocorreu falha na transmissão de dados no dia 28/09/2021; entre 05:45 e 06:00; e entre 06:45 e 07:00; portanto os dados desse período não foram considerados no cálculo das médias diárias.

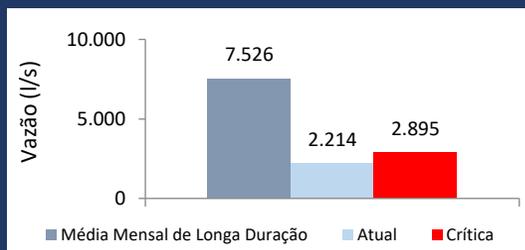
Vazão Atual

### Rio Santa Maria da Vitória – Estação Fazenda Santa Rosa

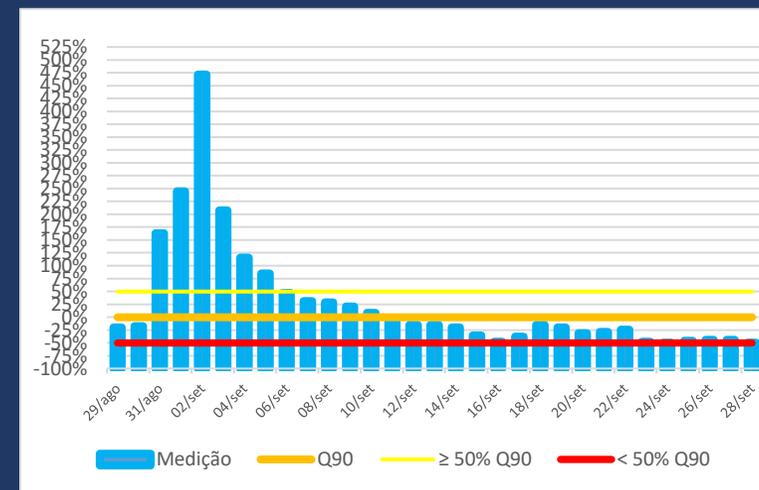
Evolução da Criticidade Hídrica nos últimos 30 dias

1. O índice de criticidade hídrica é uma razão entre as vazões observada e de referência ( $Q_{90}$ ) em base mensal. Portanto, na transição dos meses, podem ocorrer variações expressivas nesse valor, em função do valor de referência mensal e não da vazão medida em campo.
2. As estimativas das vazões de referência das estações Jucu e Santa Maria da Vitória foram obtidas a partir de regionalização de vazões de estações da rede de monitoramento hidrometeorológica da ANA.
3. A média mensal de longa duração corresponde à média aritmética das vazões naturais médias verificadas durante a série histórica de observações para o mês.
4. O horário de coleta dos dados continua atrelado ao horário mundial (UTC -3). Portanto, sem considerar o horário de verão.
5. Fonte de dados : AGERH, CESAN, ANA.

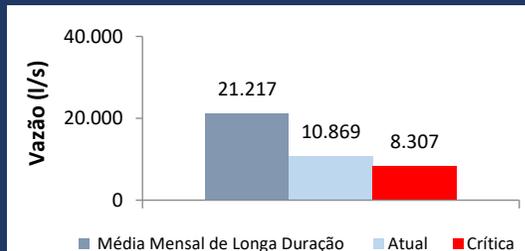
Vazão Atual

### Rio Itabapoana – Estação Ponte do Itabapoana (57830000)

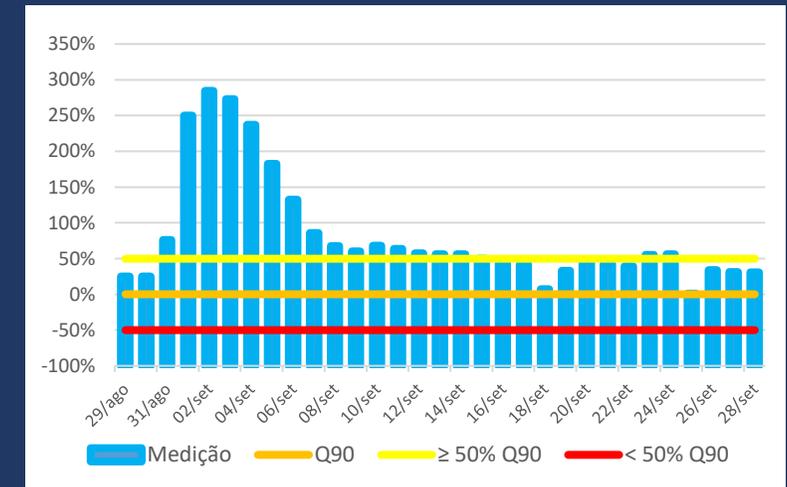
Evolução da Criticidade Hídrica nos últimos 30 dias

1. O índice de criticidade hídrica é uma razão entre as vazões observada e de referência ( $Q_{90}$ ) em base mensal. Portanto, na transição dos meses, podem ocorrer variações expressivas nesse valor, em função do valor de referência mensal e não da vazão medida em campo.
2. A média mensal de longa duração corresponde à média aritmética das vazões naturais médias verificadas durante a série histórica de observações para o mês.
3. O horário de coleta dos dados continua atrelado ao horário mundial (UTC -3). Portanto, sem considerar o horário de verão.
4. Fonte de dados : AGERH, ANA.
