Sala de Situação – AGERH/ANA

Boletim de Acompanhamento Hidrológico

Rio Jucu Braço Norte – Estação PCH São Pedro Montante (57150500)

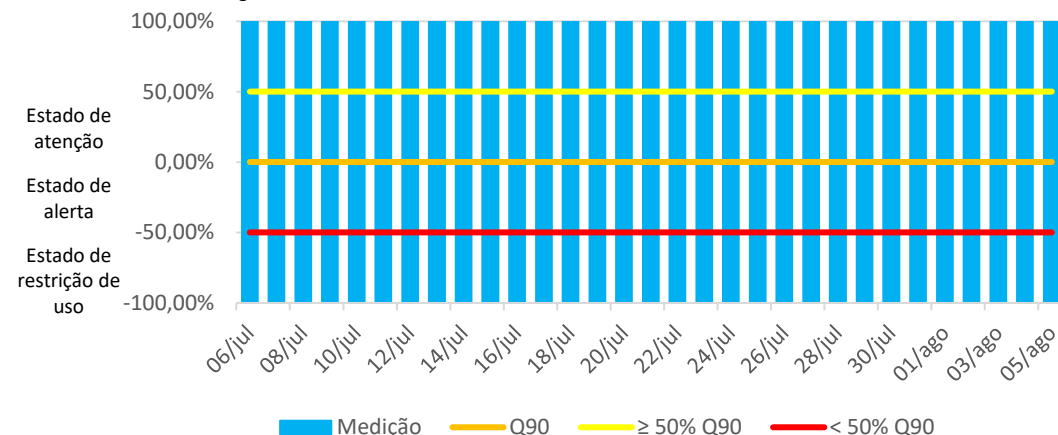
Evolução da Criticidade Hídrica nos últimos 30 dias

1. O índice de criticidade hídrica é uma razão entre as vazões observada e de referência (Q_{90}) em base mensal. Portanto, na transição dos meses, podem ocorrer variações expressivas nesse valor, em função do valor de referência mensal e não da vazão medida em campo.
2. A média mensal de longa duração corresponde à média aritmética das vazões naturais médias verificadas durante a série histórica de observações para o mês.
3. O horário de coleta dos dados continua atrelado ao horário mundial (UTC -3). Portanto, sem considerar o horário de verão.
4. Fonte de dados : AGERH, ANA.
