# Sala de Situação – AGERH/ANA

## Boletim de Acompanhamento Hidrológico

Boletim nº 087/2024  
Terça-feira, 11 de junho de 2024

### Rio Jucu Braço Norte – Estação PCH São Pedro Montante (57150500)

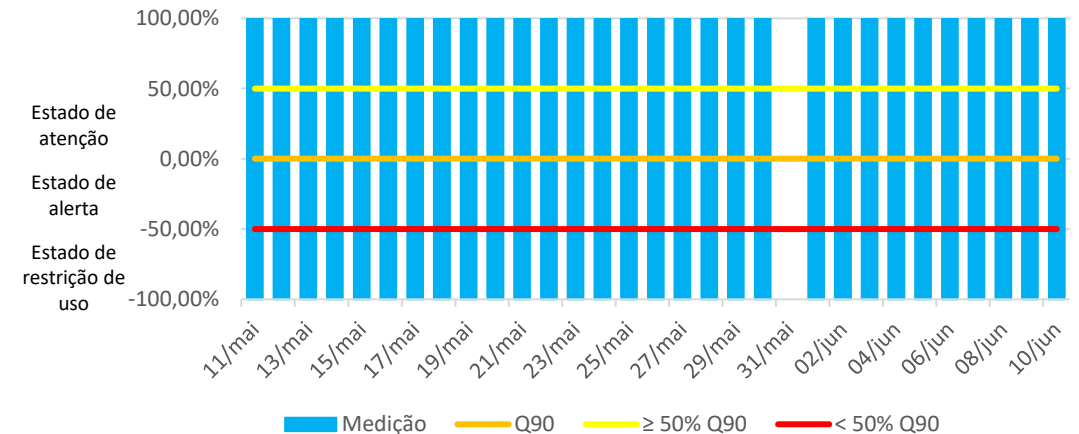
#### Evolução da Criticidade Hídrica nos últimos 30 dias

1. O índice de criticidade hídrica é uma razão entre as vazões observada e de referência ( $Q_{90}$ ) em base mensal. Portanto, na transição dos meses, podem ocorrer variações expressivas nesse valor, em função do valor de referência mensal e não da vazão medida em campo.
2. A média mensal de longa duração corresponde à média aritmética das vazões naturais médias verificadas durante a série histórica de observações para o mês.
3. O horário de coleta dos dados continua atrelado ao horário mundial (UTC -3). Portanto, sem considerar o horário de verão.
4. Fonte de dados : AGERH, ANA.
