Sala de Situação – AGERH/ANA

Boletim de Acompanhamento Hidrológico

Rio Jucu Braço Norte – Estação PCH São Pedro Montante (57150500)

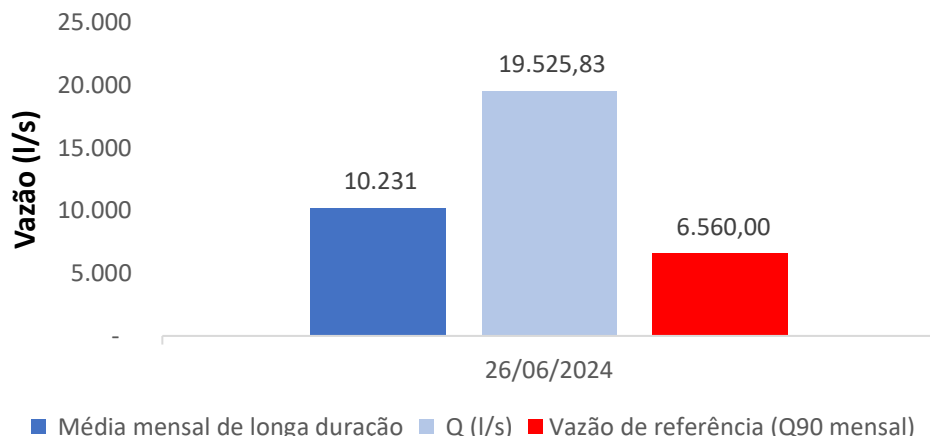
Vazão Atual
