Sala de Situação – AGERH/ANA

Boletim de Acompanhamento Hidrológico

Boletim nº 226/2018
Sexta-feira, 14 de Dezembro de 2018

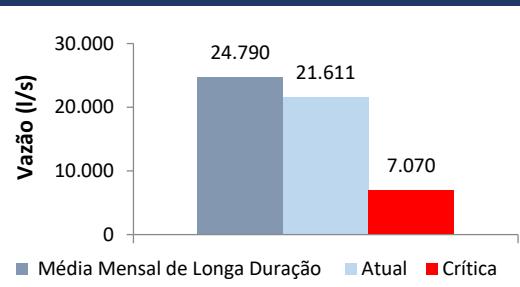
Vazão Atual

Rio São José – Estação Barra de São Gabriel (56997000)

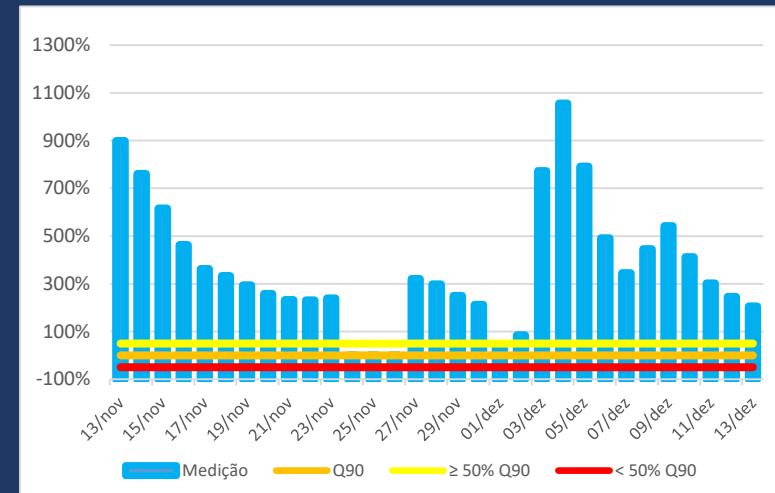
Evolução da Criticidade Hídrica nos últimos 30 dias

1. O índice de criticidade hídrica é uma razão entre as vazões observada e de referência (Q_{90}) em base mensal. Portanto, na transição dos meses, podem ocorrer variações expressivas nesse valor, em função do valor de referência mensal e não da vazão medida em campo.
2. A média mensal de longa duração corresponde à média aritmética das vazões naturais médias verificadas durante a série histórica de observações para o mês.
3. O horário de coleta dos dados continua atrelado ao horário mundial (UTC -3). Portanto, sem considerar o horário de verão.
4. Fonte de dados : AGERH, ANA

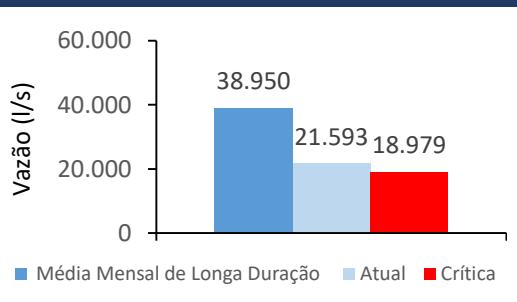
Vazão Atual

Rio Jucu – Estação Fazenda Jucuruaba (57230000)

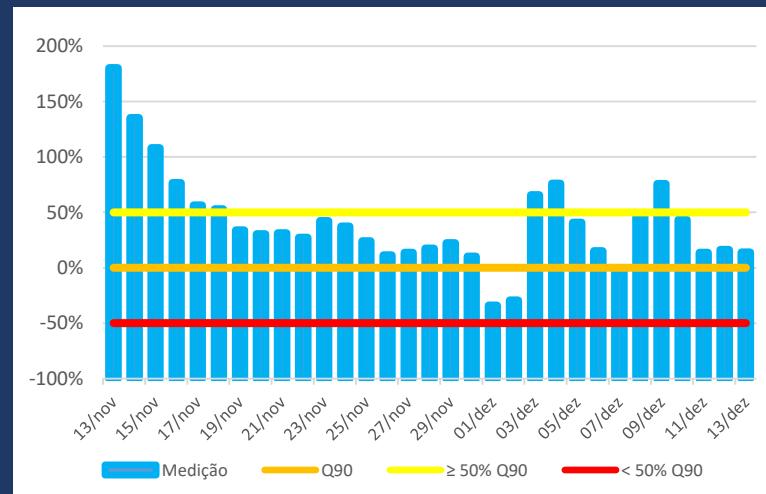
Evolução da Criticidade Hídrica nos últimos 30 dias

1. O índice de criticidade hídrica é uma razão entre as vazões observada e de referência (Q_{90}) em base mensal. Portanto, na transição dos meses, podem ocorrer variações expressivas nesse valor, em função do valor de referência mensal e não da vazão medida em campo.
2. A média mensal de longa duração corresponde à média aritmética das vazões naturais médias verificadas durante a série histórica de observações para o mês.
3. O horário de coleta dos dados continua atrelado ao horário mundial (UTC -3). Portanto, sem considerar o horário de verão.
4. Fonte de dados : AGERH, ANA

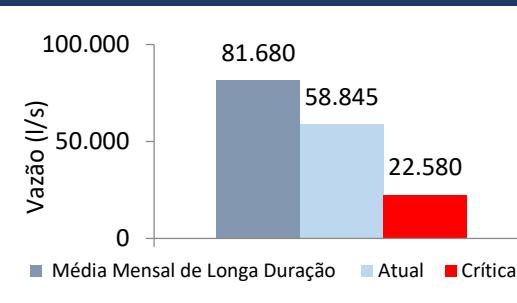
Vazão Atual

Rio Itabapoana – Estação Ponte do Itabapoana (57830000)

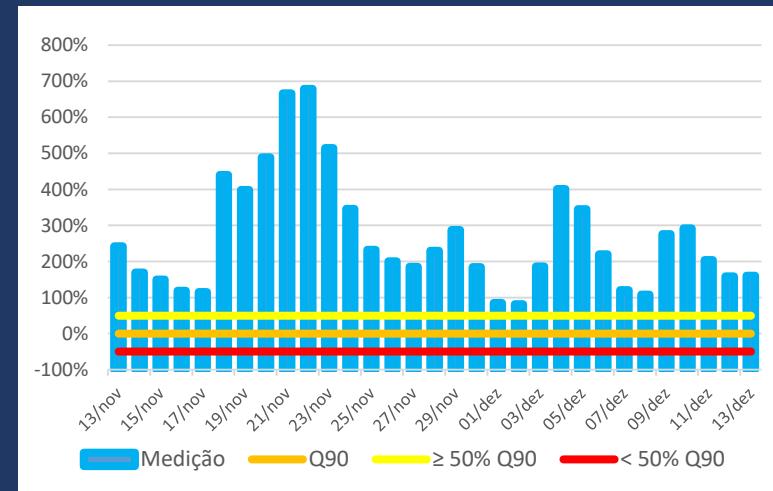
Evolução da Criticidade Hídrica nos últimos 30 dias

- O índice de criticidade hídrica é uma razão entre as vazões observada e de referência (Q_{90}) em base mensal. Portanto, na transição dos meses, podem ocorrer variações expressivas nesse valor, em função do valor de referência mensal e não da vazão medida em campo.
- A média mensal de longa duração corresponde à média aritmética das vazões naturais médias verificadas durante a série histórica de observações para o mês.
- O horário de coleta dos dados continua atrelado ao horário mundial (UTC -3). Portanto, sem considerar o horário de verão.
- Fonte de dados : AGERH, ANA

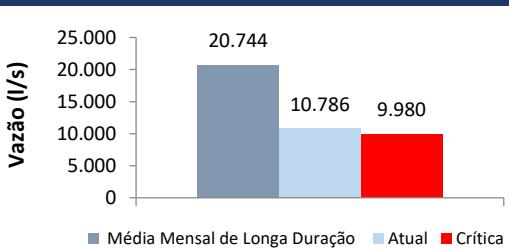
Vazão Atual

Rio Jucu Braço Norte – Estação PCH São Pedro (57150500)

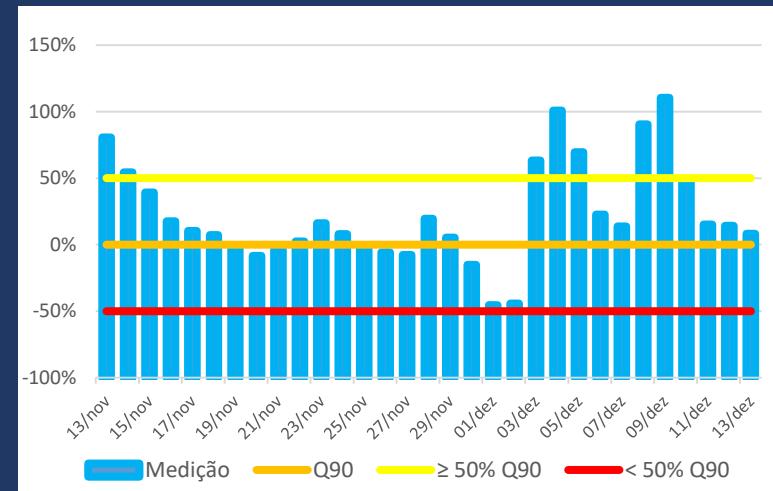
Evolução da Criticidade Hídrica nos últimos 30 dias

1. O índice de criticidade hídrica é uma razão entre as vazões observada e de referência (Q_{90}) em base mensal. Portanto, na transição dos meses, podem ocorrer variações expressivas nesse valor, em função do valor de referência mensal e não da vazão medida em campo.
2. A média mensal de longa duração corresponde à média aritmética das vazões naturais médias verificadas durante a série histórica de observações para o mês.
3. O horário de coleta dos dados continua atrelado ao horário mundial (UTC -3). Portanto, sem considerar o horário de verão.
4. Fonte de dados : AGERH, ANA
