# Sala de Situação — AGERH/ANA

## Boletim de Acompanhamento Hidrológico

Segunda-feira, 10 de agosto de 2026

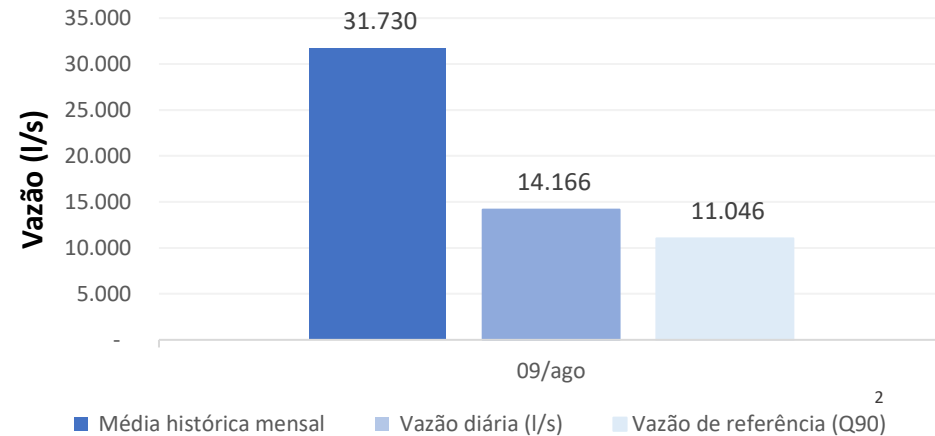
Vazão recente<sup>1</sup>

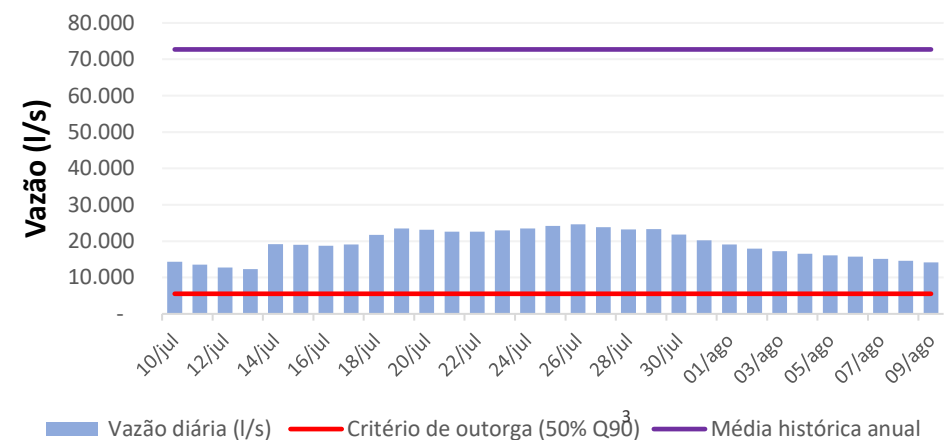
Histórico de Vazão nos últimos 30 dias

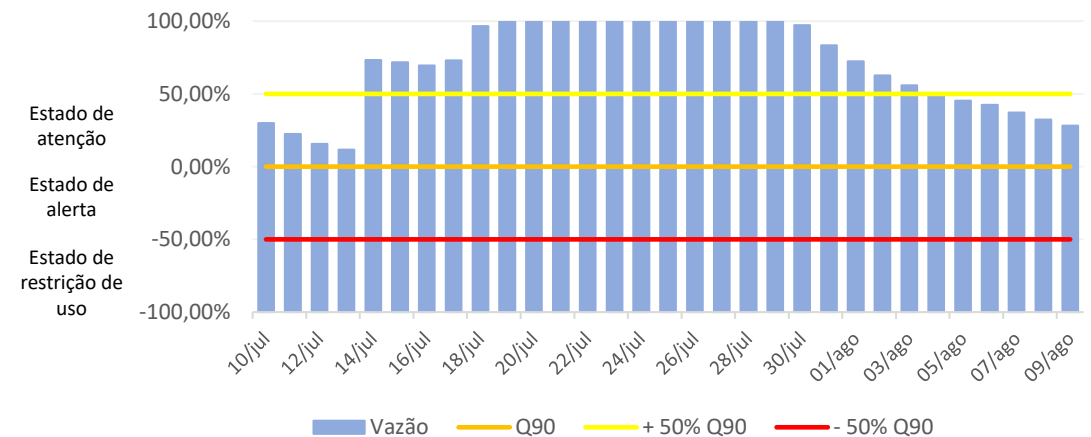
Evolução da Criticidade Hídrica nos últimos 30 dias<sup>4</sup>

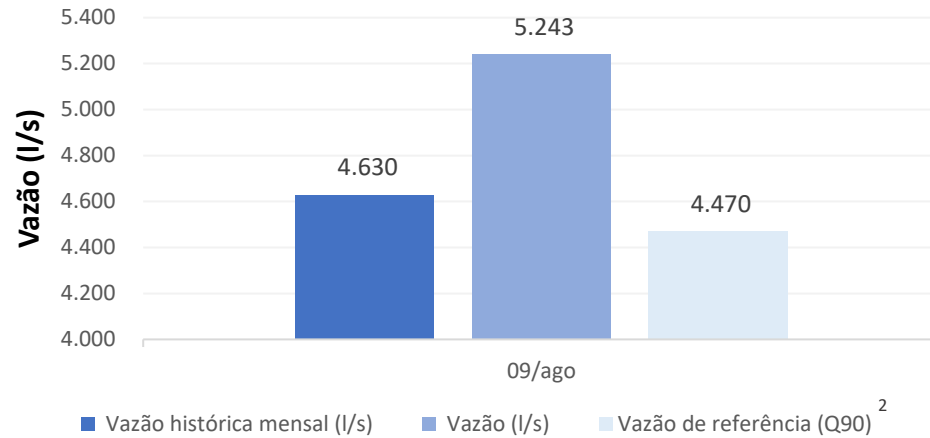
Vazão recente<sup>1</sup>

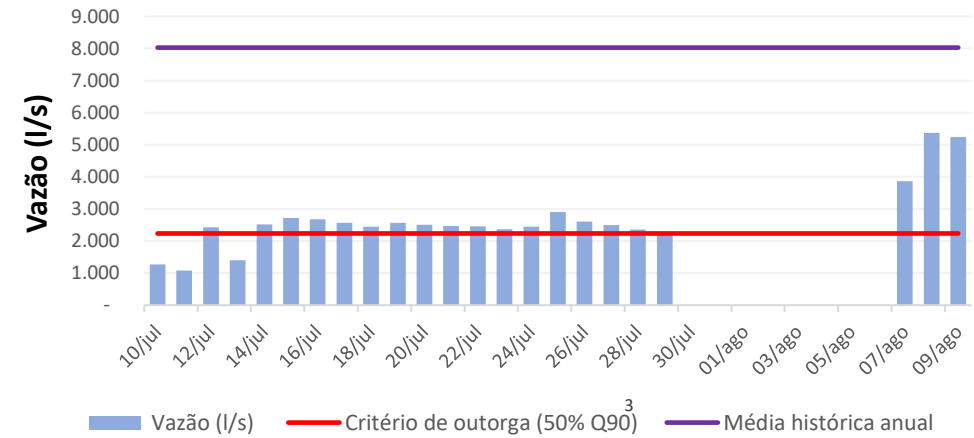
Histórico de Vazão nos últimos 30 dias

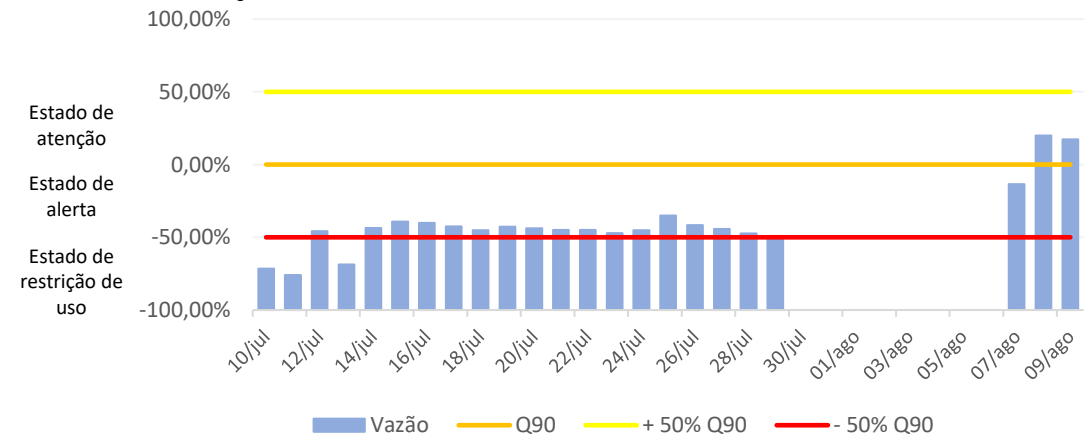
Evolução da Criticidade Hídrica nos últimos 30 dias<sup>4</sup>

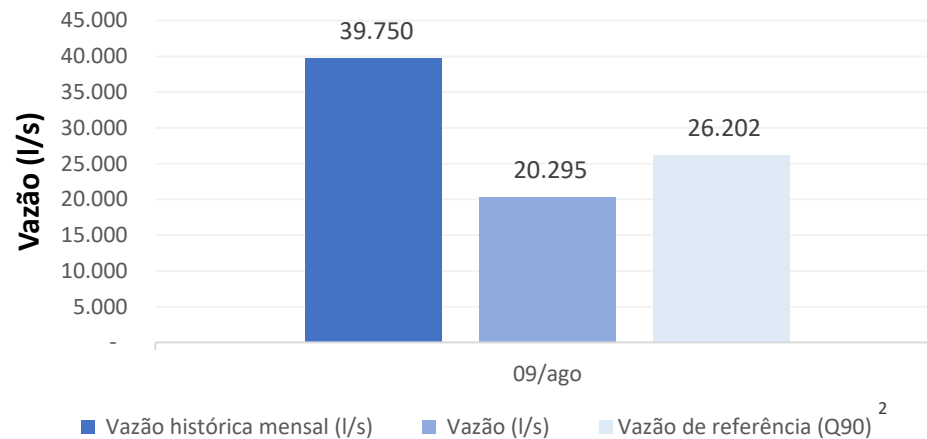
Vazão recente<sup>1</sup>

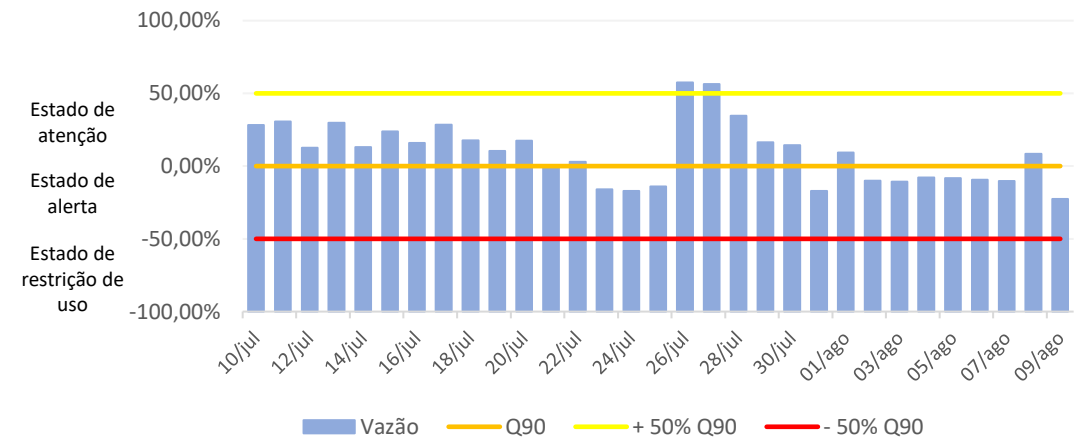
Evolução da Criticidade Hídrica nos últimos 30 dias<sup>4</sup>

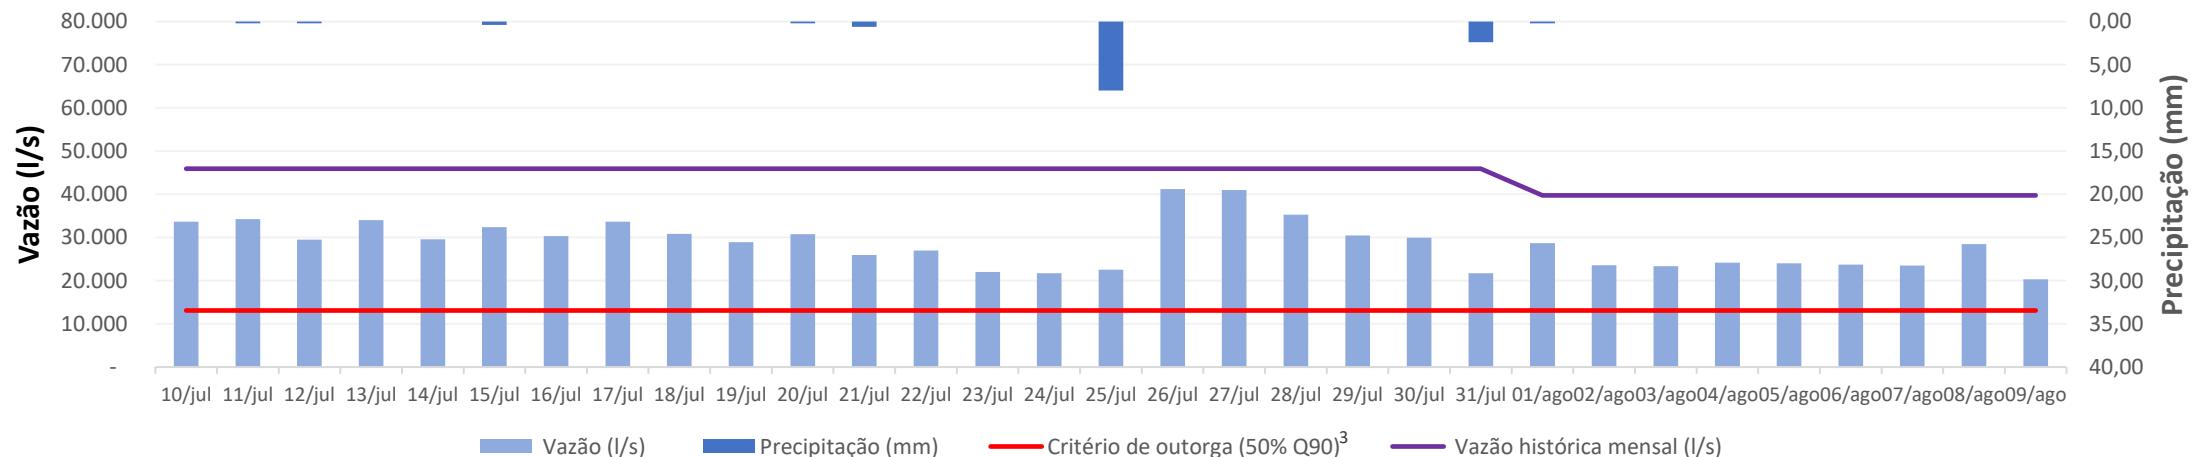
Histórico de vazão e precipitação nos últimos 30 dias
