# Sala de Situação — AGERH/ANA

## Boletim de Acompanhamento Hidrológico

Quarta-feira, 12 de agosto de 2026

### Rio São Mateus – Estação Boca da Vala (55960000)

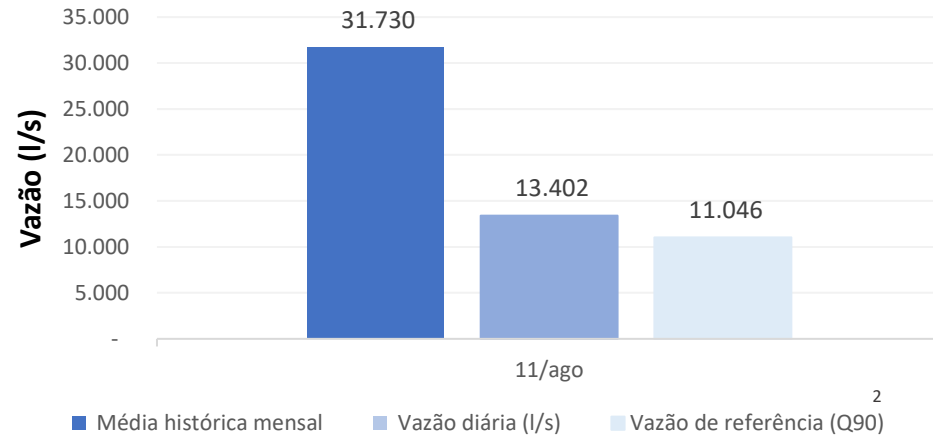
Vazão recente<sup>1</sup>

1. Vazão no rio na data imediatamente anterior a publicação do boletim.
2. Utilizado o  $Q_{90}$  como vazão de referência, conforme Instrução Normativa Agerh nº 007/2020, art. 11.
3. Critério de outorga, conforme Instrução Normativa Agerh nº 007/2020, art. 12, inciso II.
4. O índice de criticidade hídrica é uma razão entre as vazões observada e de referência ( $Q_{90}$ ).
5. As médias de longa duração correspondem à média aritmética das vazões naturais médias verificadas durante a série histórica de observações.
6. Não estão disponíveis dados de precipitação para as estações Fazenda Jucuruaba e Fazenda Santa Rosa.

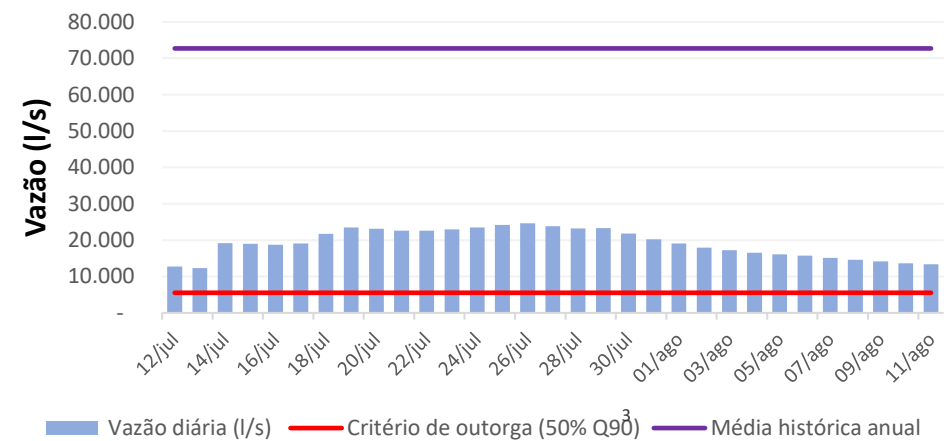
Histórico de Vazão nos últimos 30 dias

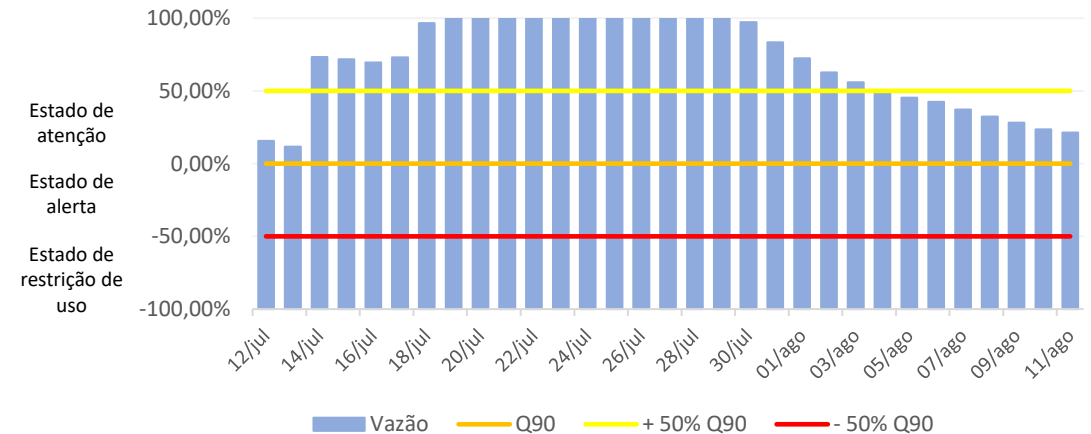
Evolução da Criticidade Hídrica nos últimos 30 dias<sup>4</sup>

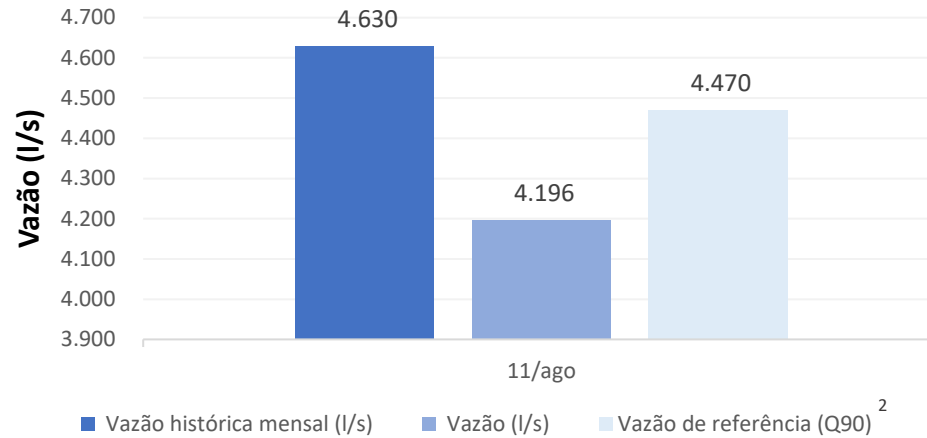
Vazão recente<sup>1</sup>

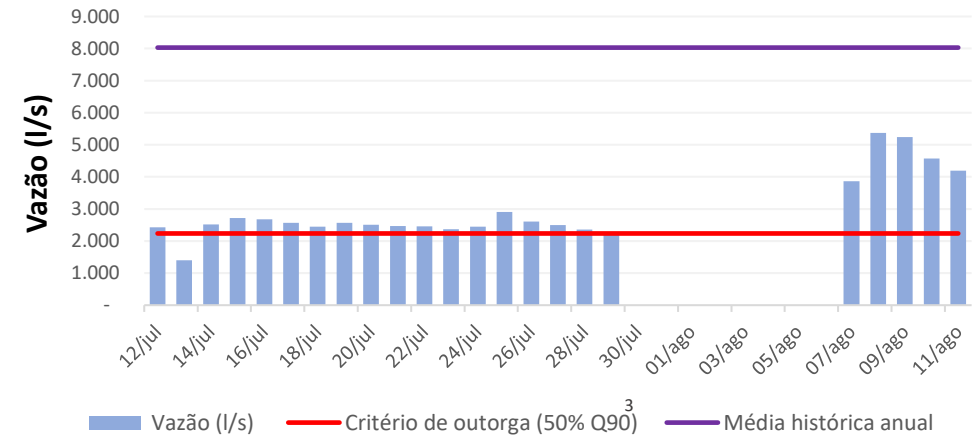
Histórico de Vazão nos últimos 30 dias

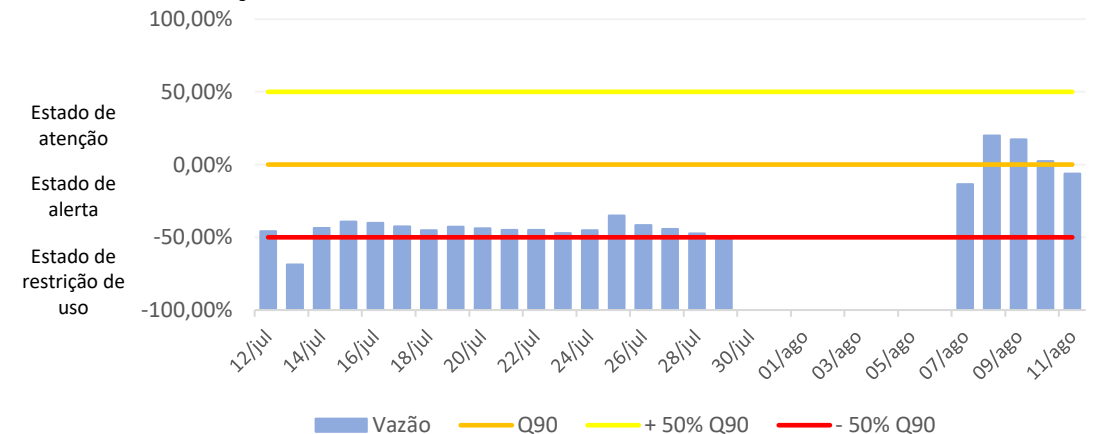
Evolução da Criticidade Hídrica nos últimos 30 dias<sup>4</sup>

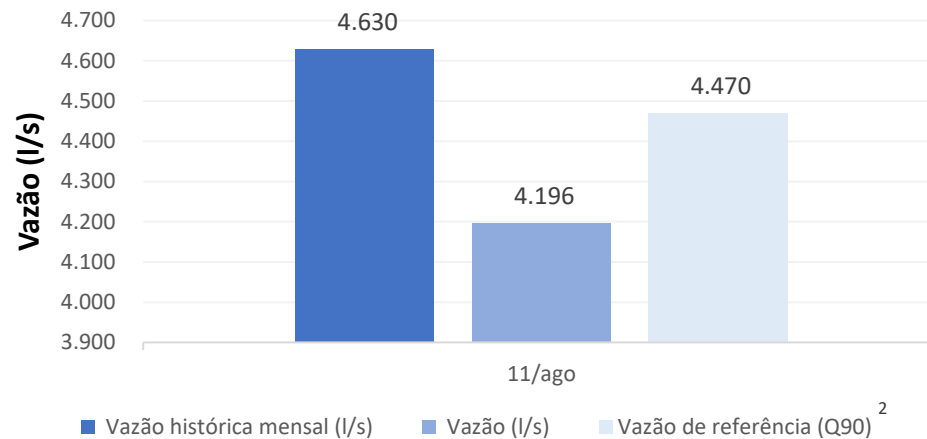
Vazão recente<sup>1</sup>

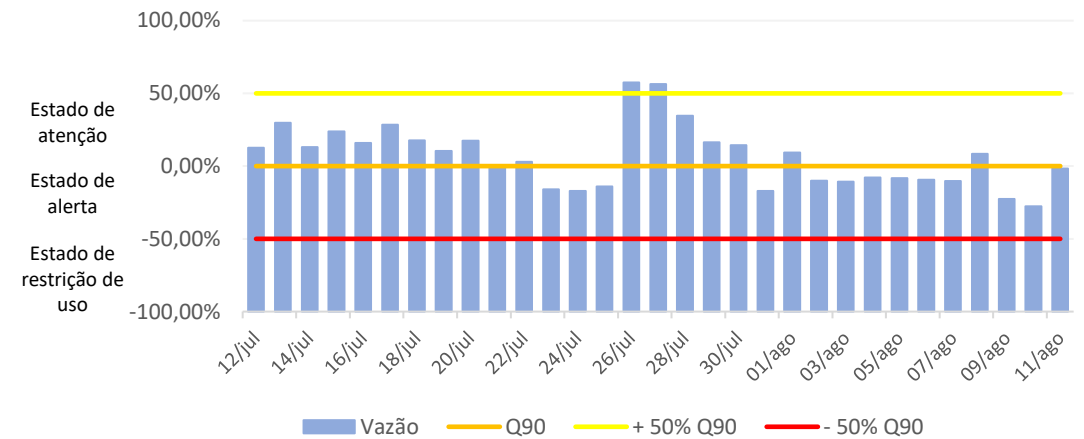
Evolução da Criticidade Hídrica nos últimos 30 dias<sup>4</sup>

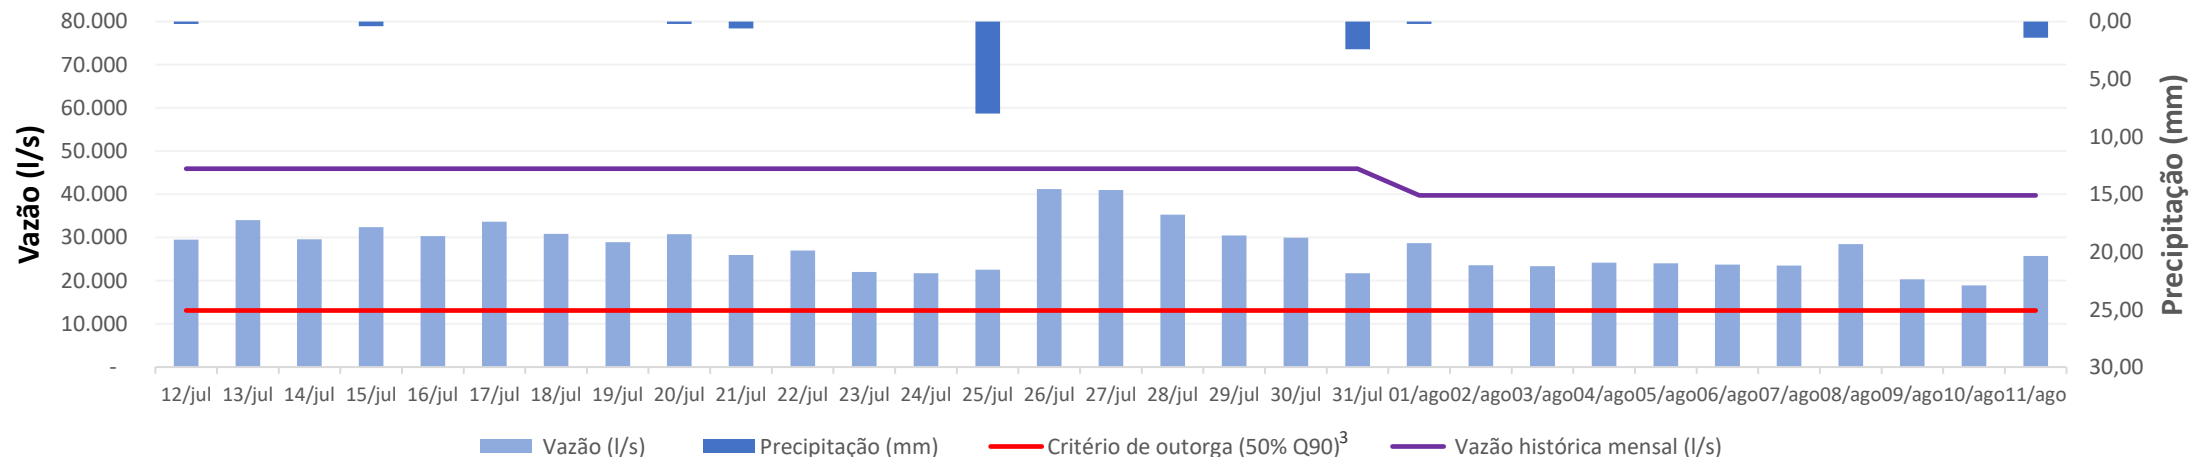
Histórico de vazão e precipitação nos últimos 30 dias
