# Sala de Situação — AGERH/ANA

## Boletim de Acompanhamento Hidrológico

Quinta-feira, 13 de agosto de 2026

### Rio São Mateus – Estação Boca da Vala (55960000)

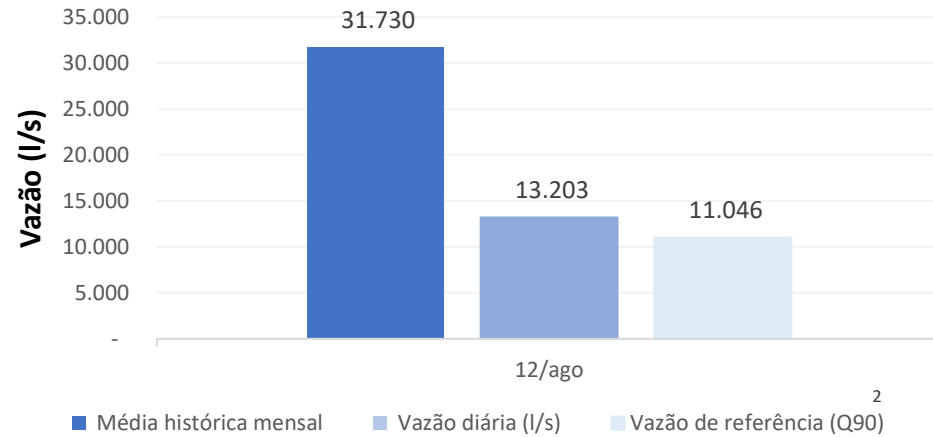
Vazão recente<sup>1</sup>

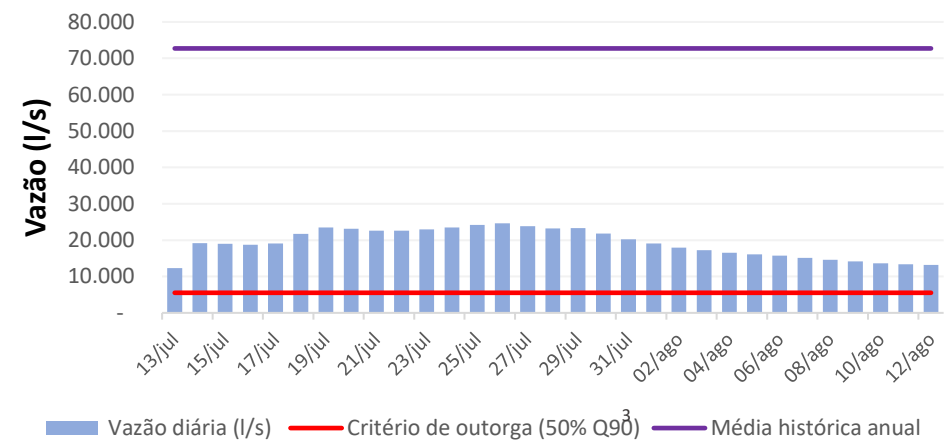
Histórico de Vazão nos últimos 30 dias

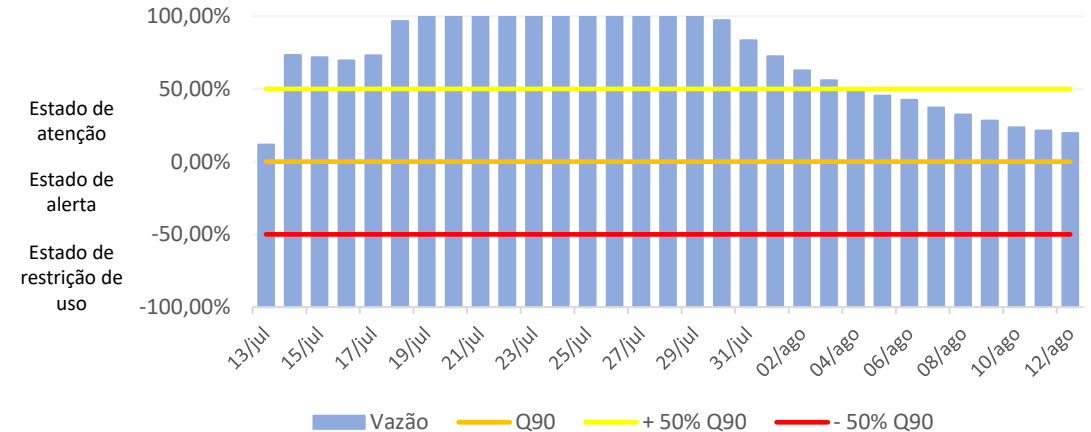
Evolução da Criticidade Hídrica nos últimos 30 dias<sup>4</sup>

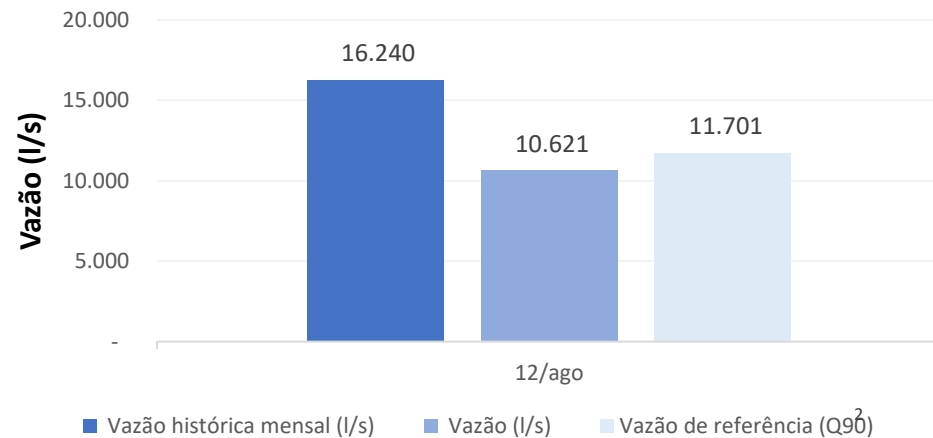
Vazão recente<sup>1</sup>

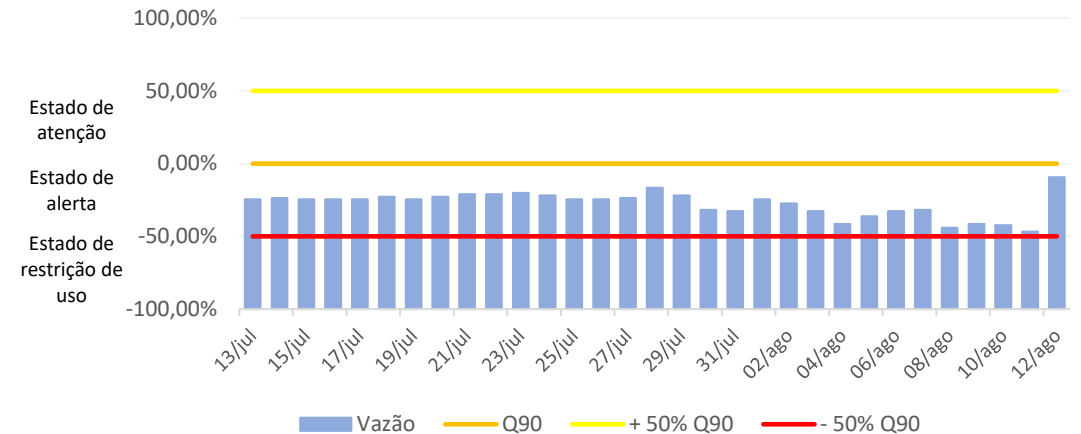
Evolução da Criticidade Hídrica nos últimos 30 dias<sup>4</sup>

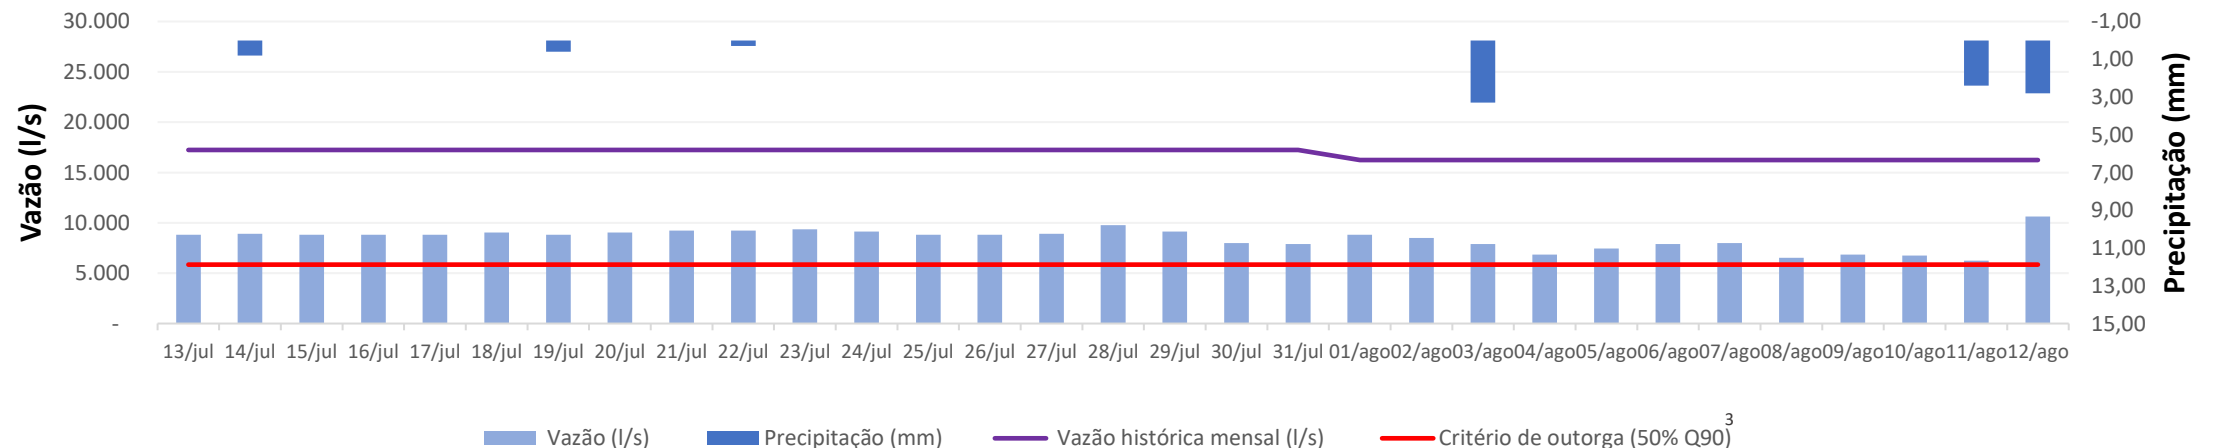
Histórico de vazão e precipitação nos últimos 30 dias

1. Vazão no rio na data imediatamente anterior a publicação do boletim.
2. Utilizado o  $Q_{90}$  como vazão de referência, conforme Instrução Normativa Agerh nº 007/2020, art. 11.
3. Critério de outorga, conforme Instrução Normativa Agerh nº 007/2020, art. 12, inciso II.
4. O índice de criticidade hídrica é uma razão entre as vazões observada e de referência ( $Q_{90}$ ).
5. As médias de longa duração correspondem à média aritmética das vazões naturais médias verificadas durante a série histórica de observações.
6. Não estão disponíveis dados de precipitação para as estações Fazenda Jucuruaba e Fazenda Santa Rosa.

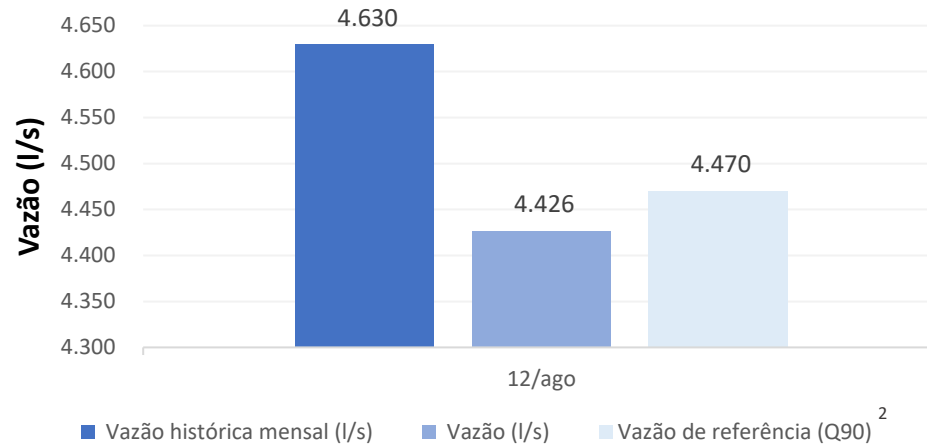
Vazão recente<sup>1</sup>

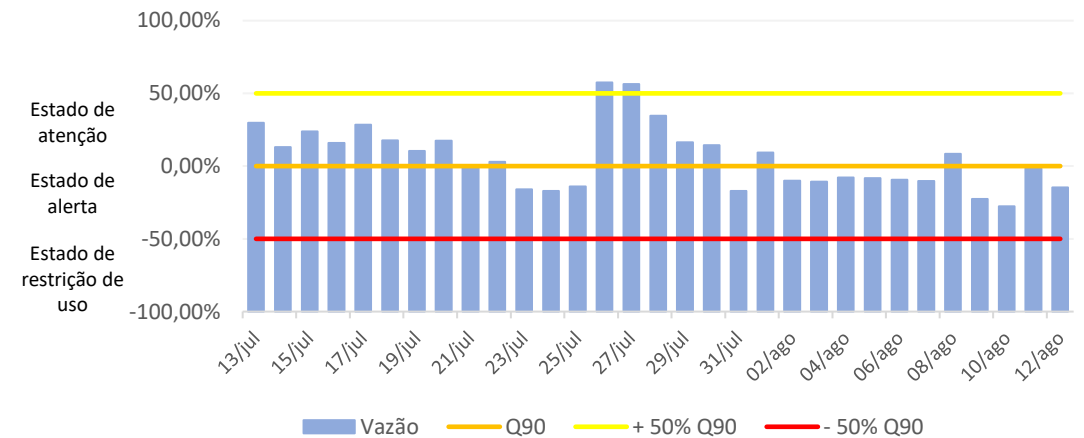
Evolução da Criticidade Hídrica nos últimos 30 dias<sup>4</sup>

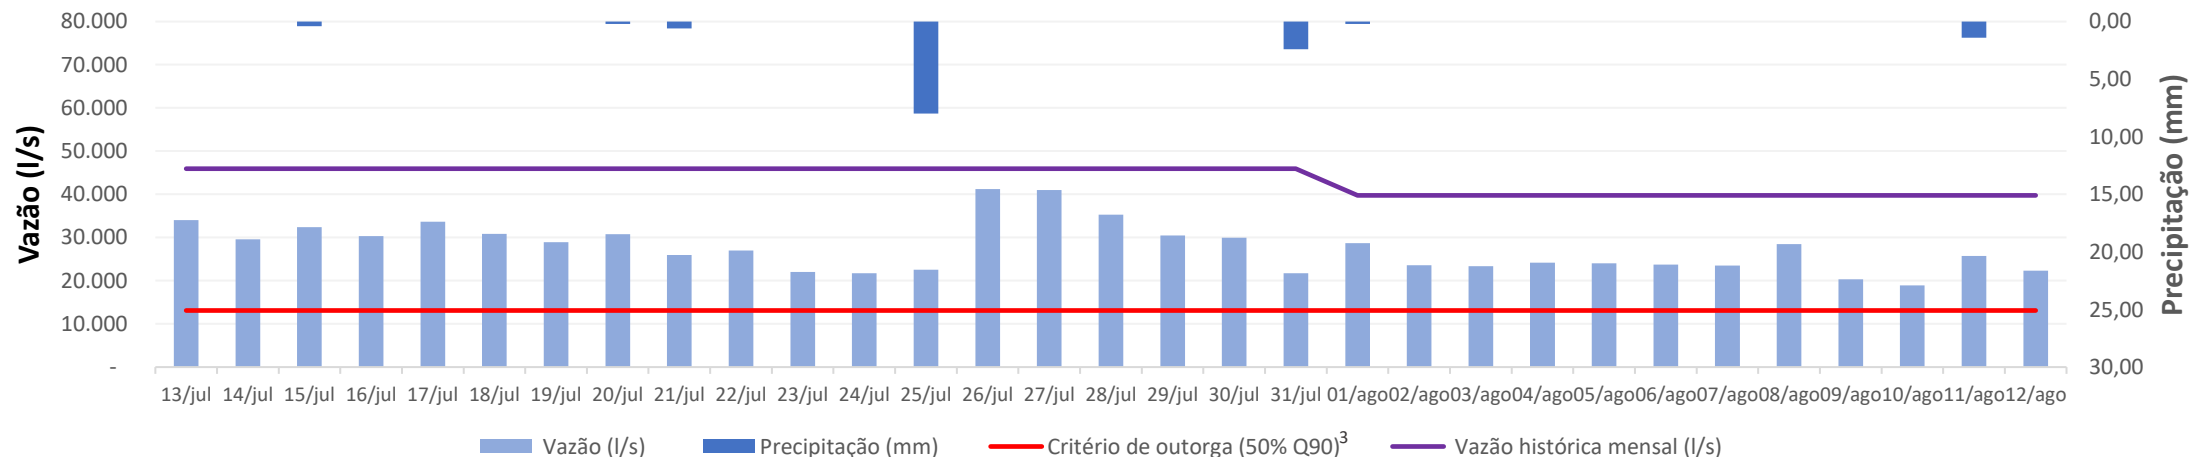
Histórico de vazão e precipitação nos últimos 30 dias
