# Sala de Situação — AGERH/ANA

## Boletim de Acompanhamento Hidrológico

Boletim nº 210/2024  
quinta-feira, 5 de dezembro de 2024

### Rio Jucu – Estação Fazenda Jucuruaba (57230000)

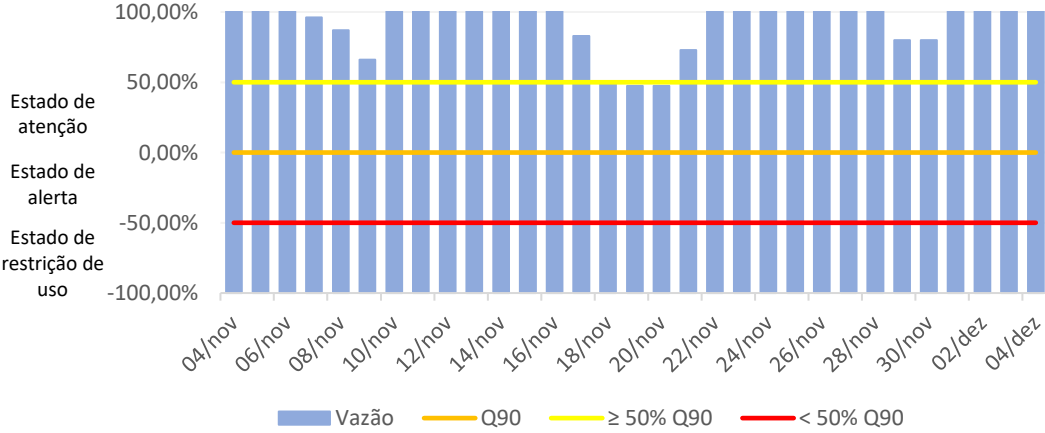
### Evolução da Criticidade Hídrica nos últimos 30 dias<sup>4</sup>

1. Vazão no rio na data imediatamente anterior a publicação do boletim.
2. Utilizado o  $Q_{90}$  como vazão de referência, conforme Instrução Normativa Agerh nº 007/2020, art. 11.
3. Critério de outorga, conforme Instrução Normativa Agerh nº 007/2020, art. 12, inciso II.
4. O índice de criticidade hídrica é uma razão entre as vazões observada e de referência ( $Q_{90}$ ).
5. As médias de longa duração correspondem à média aritmética das vazões naturais médias verificadas durante a série histórica de observações.

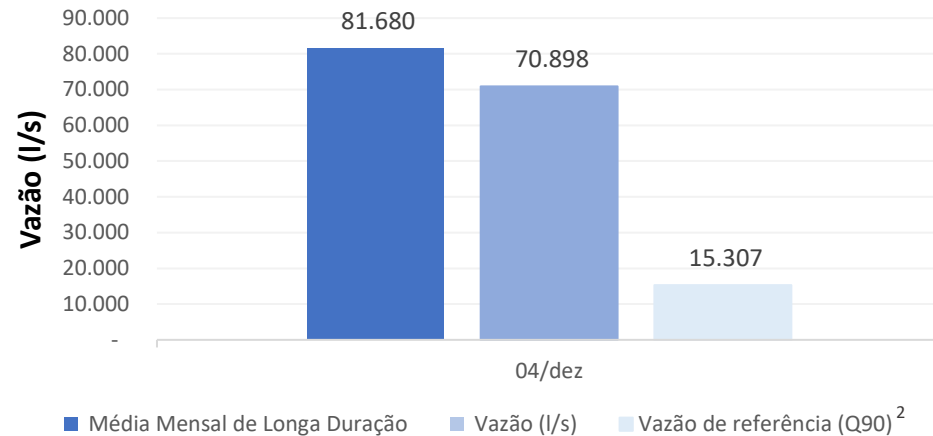
Vazão recente<sup>1</sup>

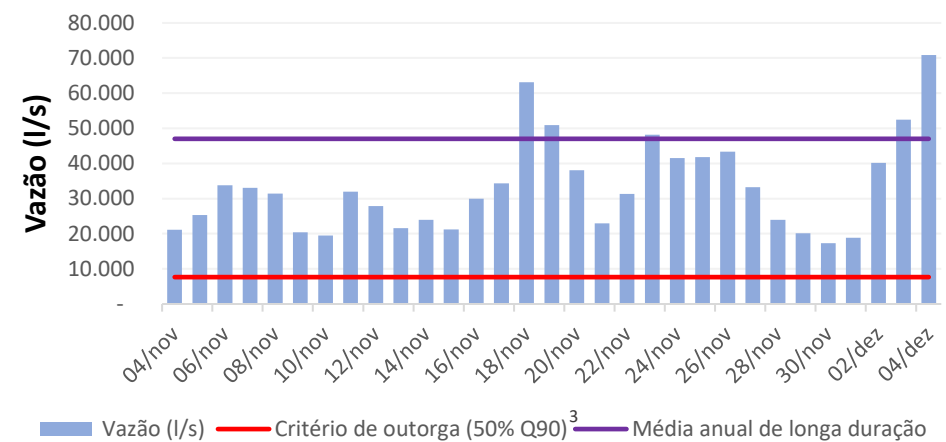
Histórico de Vazão nos últimos 30 dias

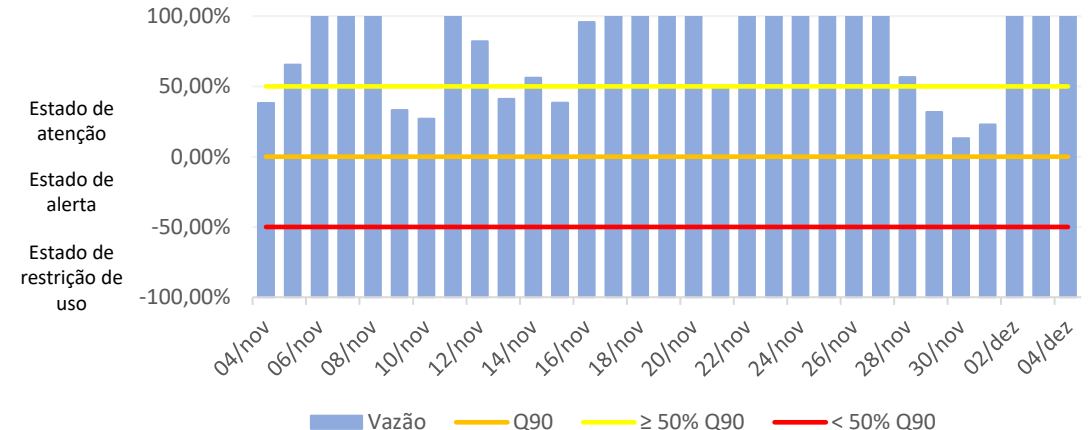
Evolução da Criticidade Hídrica nos últimos 30 dias<sup>4</sup>

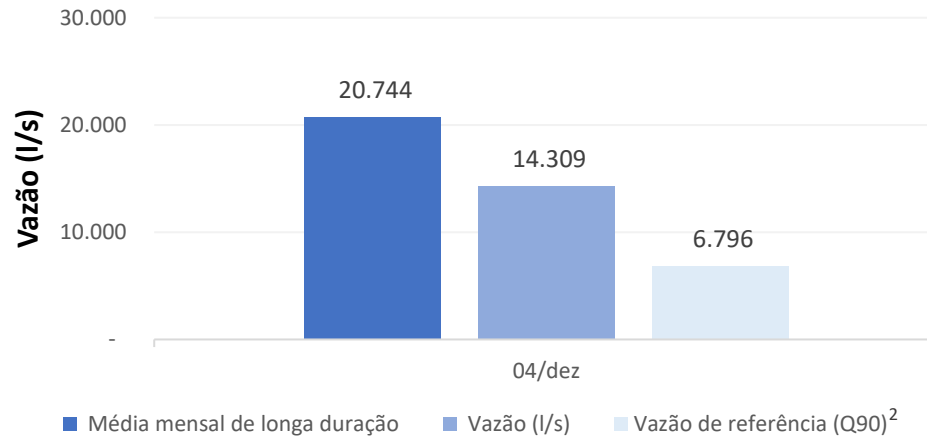
Vazão recente<sup>1</sup>

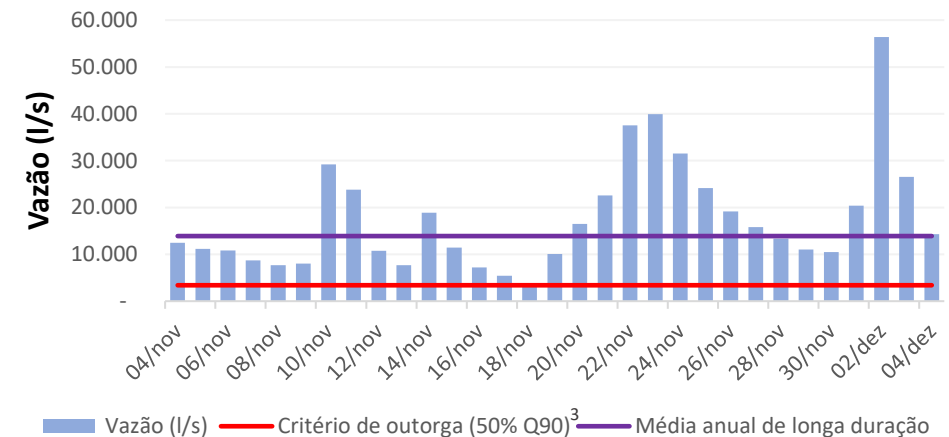
Histórico de Vazão nos últimos 30 dias

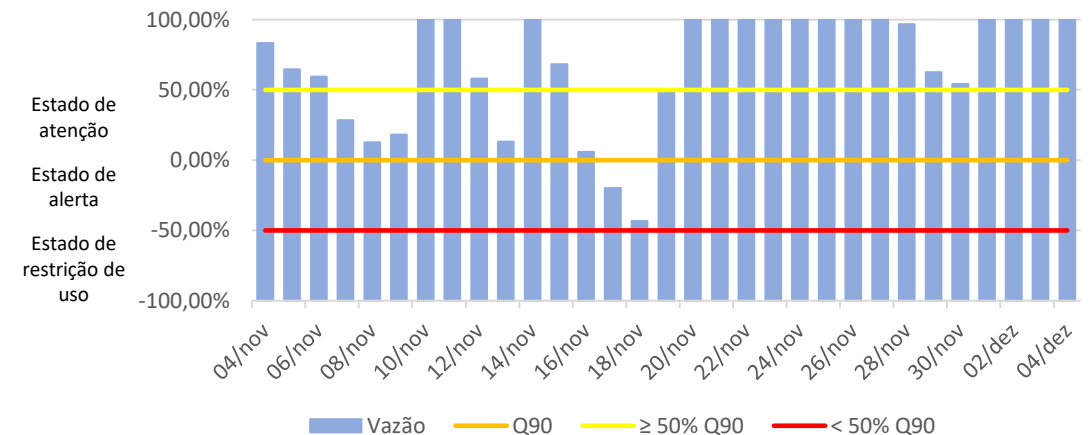
Evolução da Criticidade Hídrica nos últimos 30 dias<sup>4</sup>
