# Sala de Situação — AGERH/ANA

## Boletim de Acompanhamento Hidrológico

Boletim nº 170/2024  
segunda-feira, 7 de outubro de 2024

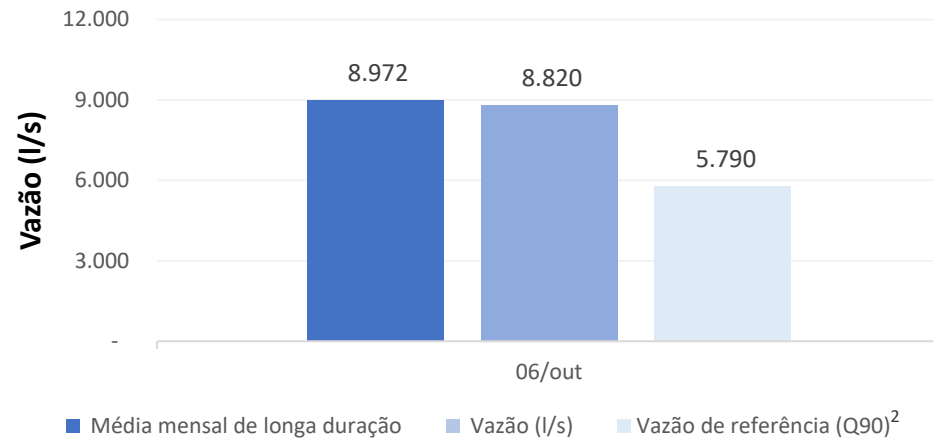
Vazão recente<sup>1</sup>

1. Vazão no rio na data imediatamente anterior a publicação do boletim.
2. Utilizado o  $Q_{90}$  como vazão de referência, conforme Instrução Normativa Agerh nº 007/2020, art. 11.
3. Critério de outorga, conforme Instrução Normativa Agerh nº 007/2020, art. 12, inciso II.
4. O índice de criticidade hídrica é uma razão entre as vazões observada e de referência ( $Q_{90}$ ).
5. As médias de longa duração correspondem à média aritmética das vazões naturais médias verificadas durante a série histórica de observações.

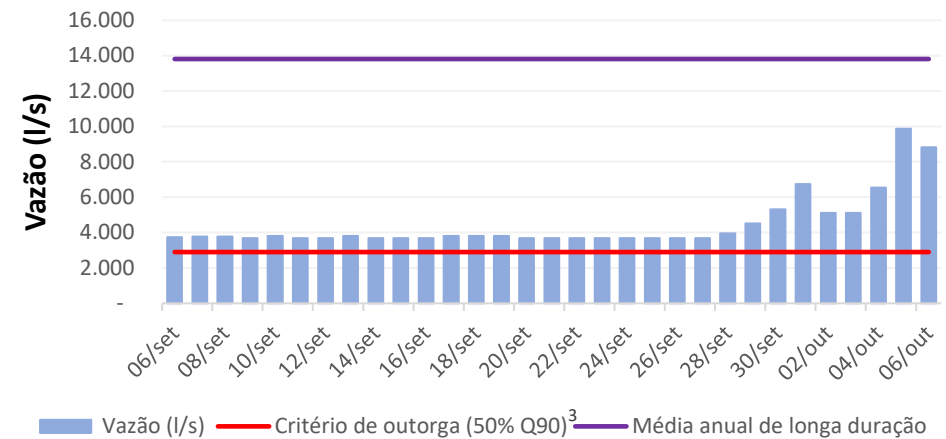
Histórico de Vazão nos últimos 30 dias

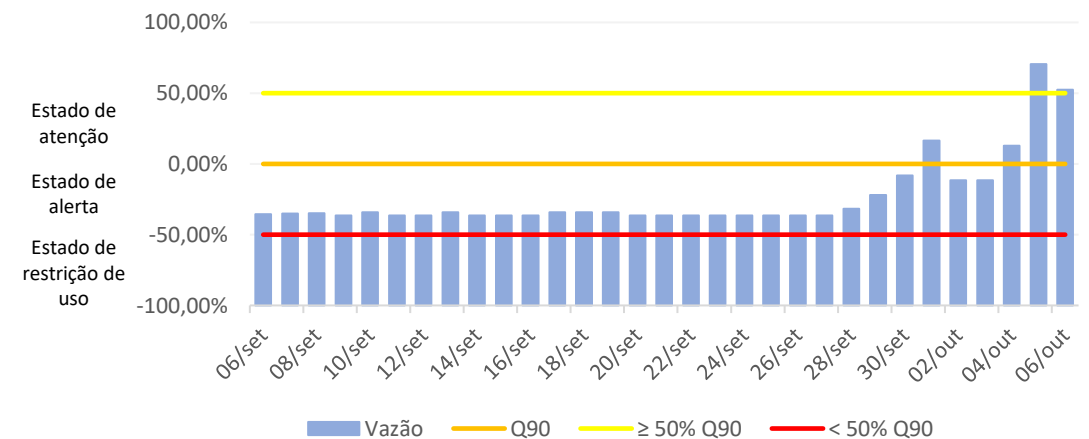
Evolução da Criticidade Hídrica nos últimos 30 dias<sup>4</sup>

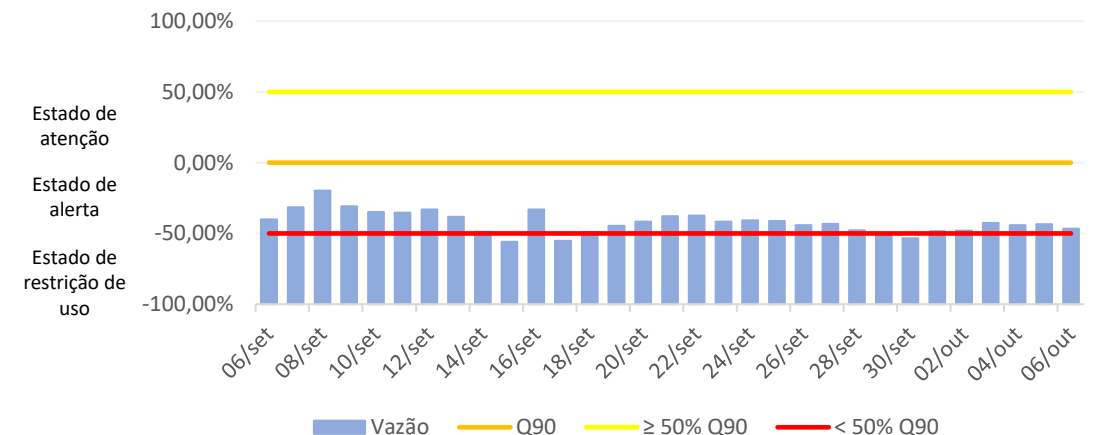
#### Evolução da Criticidade Hídrica nos últimos 30 dias<sup>4</sup>
